ANTECEDENTES BÁSICOS

PROPIEDAD DESTINADA A BARRACA FORMADA X OFICINAS Y GALPONES. TERRENO CON FRENTE A CALLES LA VICTORIA Y LINARES, DIVIDIDO EN DOS CON EL MISMO DESTINO. ACERA SUR DE CALLE LA VICTORIA ENTRE CALLE LA SERENA Y AVDA. STA. ROSA ALTURA 7.800(P 19 1/2)

Nombre	Tipo garantía	Adosamiento	Clase estructural	Calidad	Año	Pisos	Cond. Edif.	Sit. Legal	Estado	Superficie(m2)
GALPON X CALLE LA VICTORIA	Hipoteca	Adosada 2L	A	3	1986	1	-	S/P	REG	2.189,00

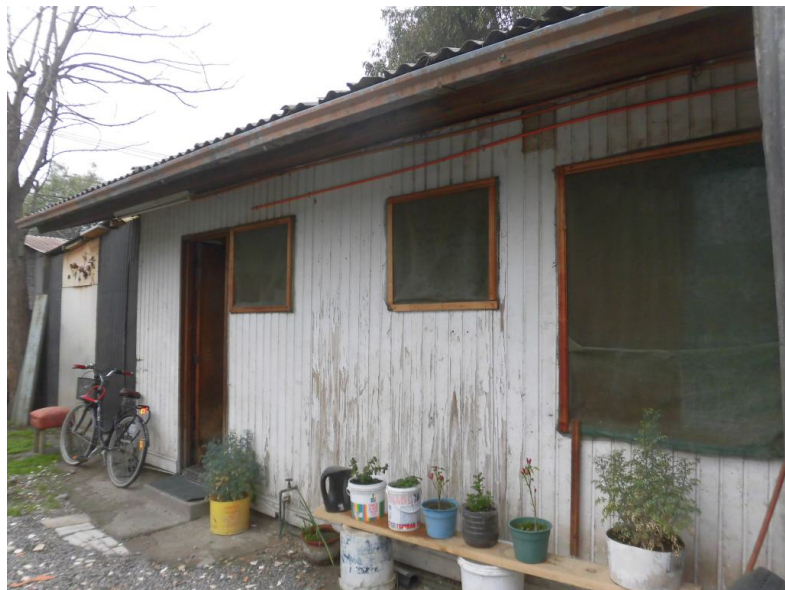
CASA-CUIDADOR

Observaciones: EDAD APROXIMADA. NO REGULARIZABLE POR ENCONTRARSE EN ANTEJARDIN

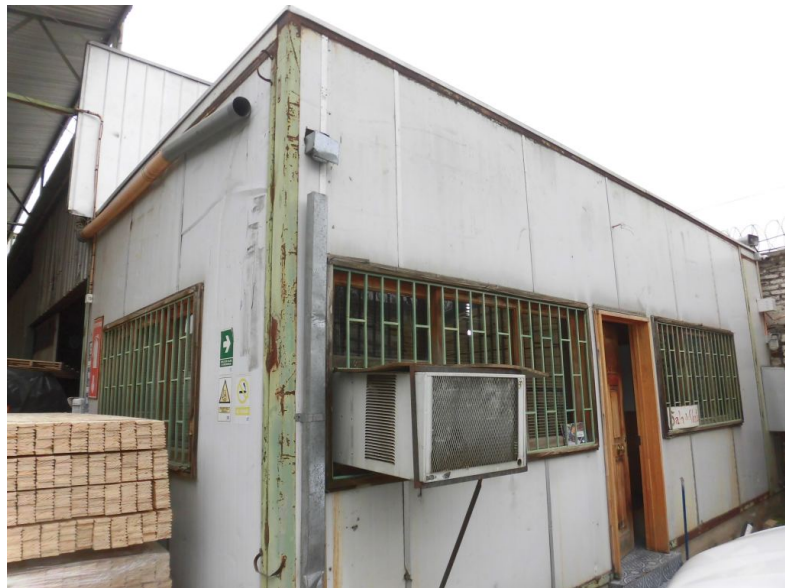
CONTAINER QUE NO SE TASA

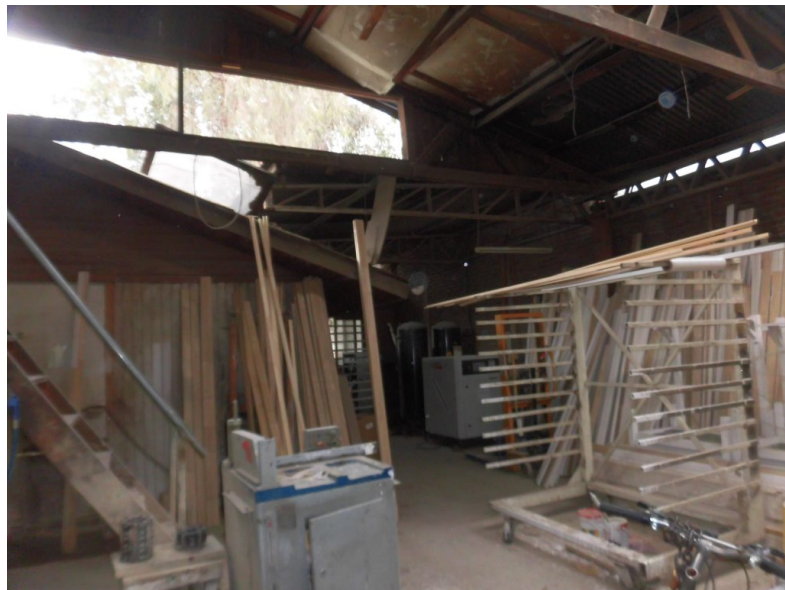
GALPON BARRACA

Observaciones: EDAD APROXIMADA. CONSTRUCCION MIXTA PILARES APERNADOS METALICOS TECHUMBRE DE MADERA. CONSTRUCCION REGULARIZABLE SE DESCUENTA SUPERFICIE NO REGULARIZABLE POR ENCONTRARSE ADOSADA A MURO MEDIANERO, SE TASA EN OTRO MODULO.

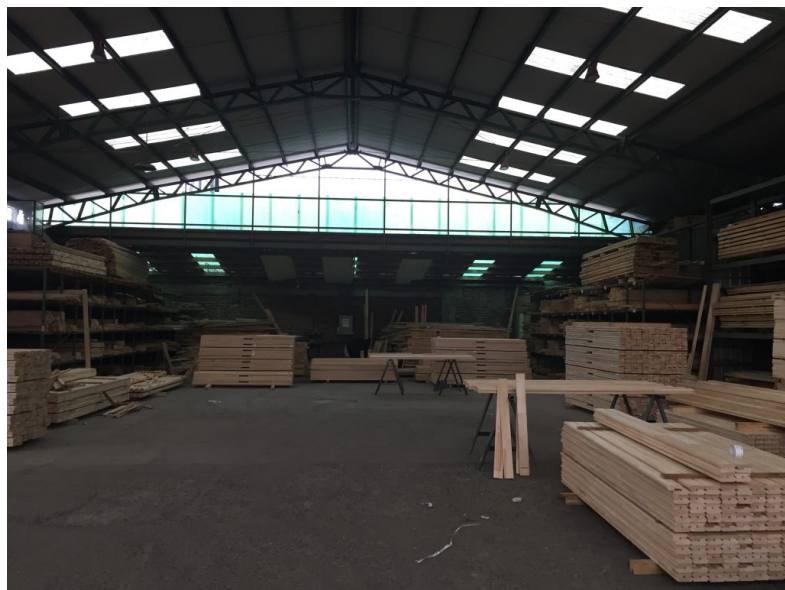
SECTOR DIVISORIO DE LOS ARRENDATARIOS
