EVALUACIÓN TÉCNICA INSPECCIÓN VISUAL

EDIFICIO: ESTRUCTURA DE ACERO – PAVIMENTO HORMIGON.
UBICACIÓN: LA VICTORIA N° 0385, LA GRANJA, SANTIAGO,
REGIÓN METROPOLITANA.
PROPIETARIO: IMPERIAL S.A.
PROFESIONAL RESPONSABLE: Sr. LUIS RONDANELLI MORALES.
Sr. PABLO ARAVENA AÑASCO, INGENIERO CIVIL EN
OBRAS CIVILES.
FECHA VISITA A TERRENO: 21 DE OCTUBRE 2014

OCTUBRE 2014
INGENIERIA ESTRUCTURAL

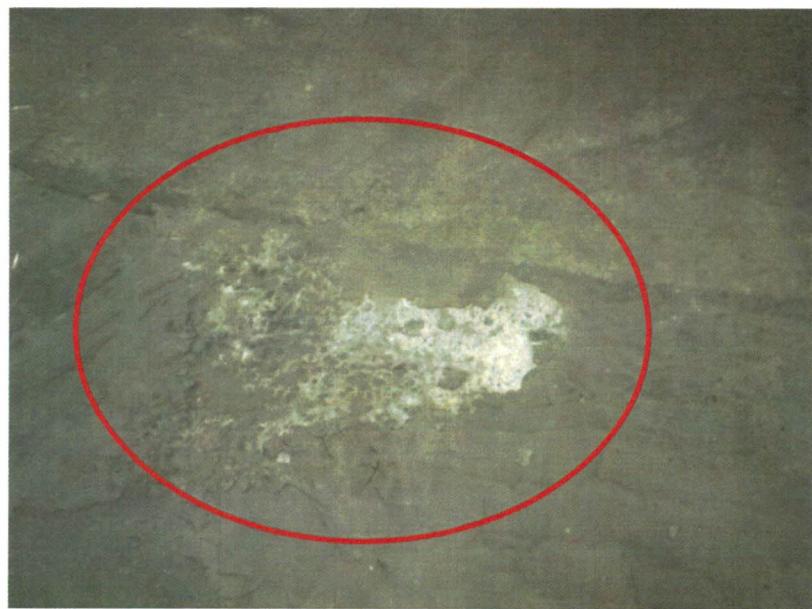
Junto con ello, también se puede apreciar en el radier existente deterioro superficial denominado técnicamente como "**desintegración**", el cual se describe como una deterioro progresivo de la superficie, perdiendo en primer lugar la textura del pavimento, para luego perder el mortero, quedando el árido expuesto, lo que provoca una disminución en el espesor del pavimento e implicando, a su vez, una disminución en las capacidades resistentes para lo cual fue diseñado en el pavimento.

Fig. 1: PAVIMENTO CON DAÑO DE “DESINTEGRACIÓN”.

Como una forma de extender la vida útil a mediano plazo del pavimento, se propone instalar una carpeta asfáltica de 7 cms. de espesor con riego de liga sobre el radier existente para promover la adherencia sobre estos dos elementos de distinta materialidad, no sin antes reparar mediante inyecciones epóxicas los

fisuramientos y agrietamientos existentes para que a posterioridad no se transmitan a la carpeta asfáltica. Sobre el radier "desintegrado" no será necesaria la inyección epóxica puesto que es un problema distinto, sino se deberá aplicar un doble riego de liga sólo en esa zona deteriorada, para asegurar la adherencia con el asfalto con esta superficie irregular del radier.

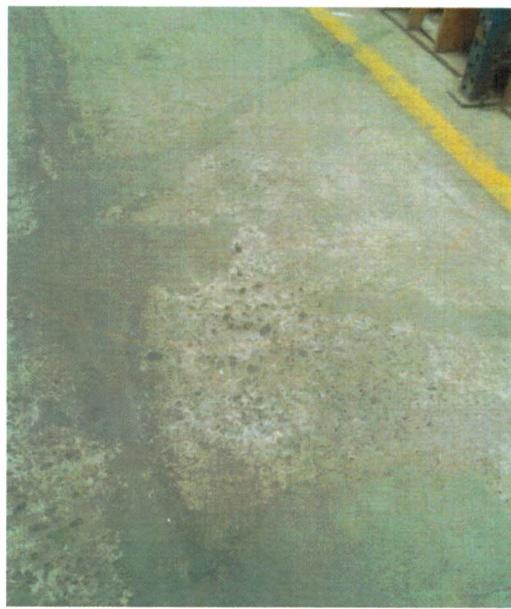
En la visita se pudo constatar que debido al tránsito y constante flujo de maquinaria que transporta pallets con materiales de construcción de alto peso por m² a través de los pavimentos de hormigón y junto con ello, la falta de mantenimiento a lo largo del tiempo de uso de 4 años aprox., éstos presentan diversos problemas de **fisuramientos** (aberturas menores o igual a 1 mm) y **grietas** (aberturas mayores a 1 mm), tanto en direcciones longitudinales y transversales. Cabe mencionar que existen al momento de la visita, un gran número de fisuras y grietas reparadas previamente a través de inyecciones epóxicas.

**Fig. 2: PAVIMENTO CON DAÑO DE “DESINTEGRACIÓN” Y FISURAMIENTOS
REPARADOS CON INYECCIÓN EPÓXICAS.**

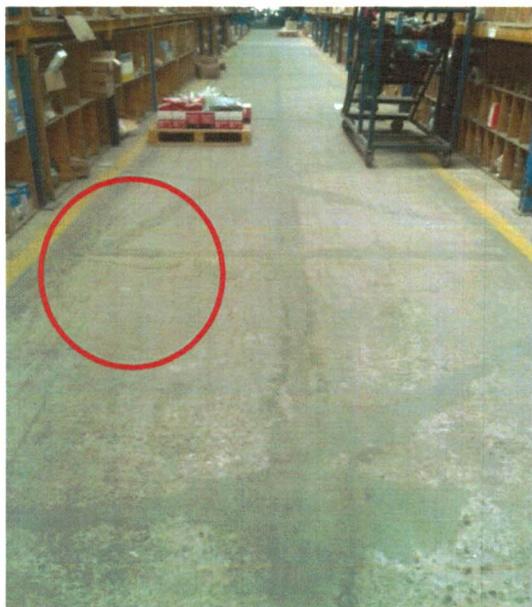
Fig. 3: VISTA DE FISURAMIENTO.

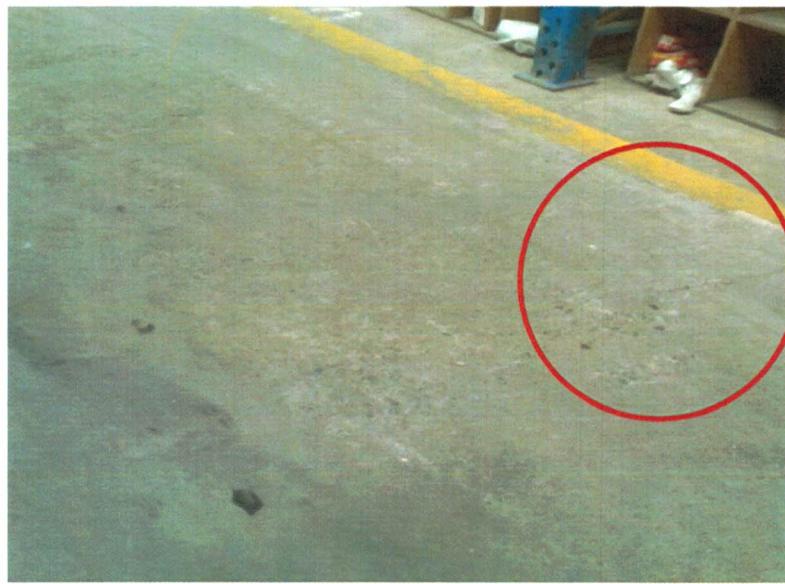
Fig. 4: Fig. 1: VISTA DE FISURAMIENTO Y DESINTEGRACIÓN.

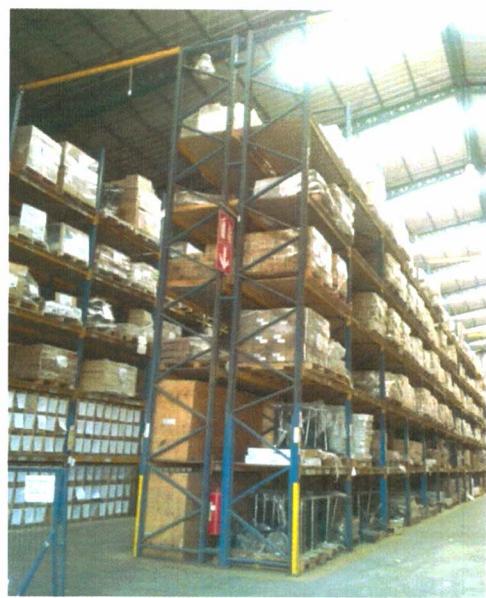
Fig. 5: VISTA GENERAL DE ATRIL CON MATERIALES DE CONSTRUCCIÓN.

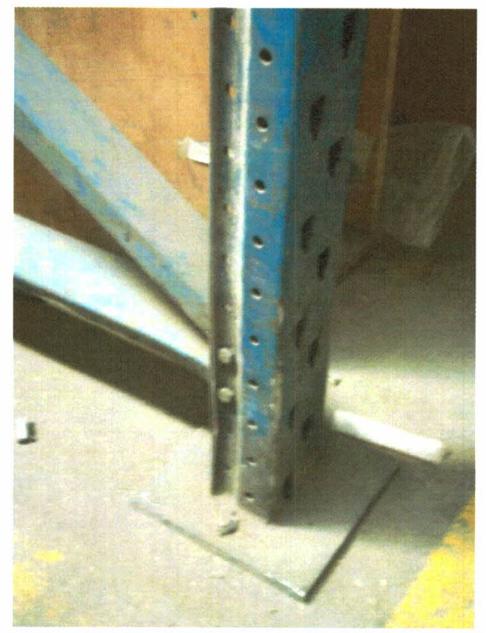
Ahora bien, se puede apreciar y certificar en la inspección, que los atriles que soportan pallets con materiales de construcción y que se encuentran fijados por medio de pernos de anclaje y flanches de acero (placa base) en los pavimentos existentes, no provocan en el radier esfuerzos que induzcan los fisuramientos o agrietamientos que se han examinado en la presente visita técnica de inspección visual.

Fig. 6: VISTA DE APOYO DE ATRIL SIN FISURAMIENTOS EN PAVIMENTO.

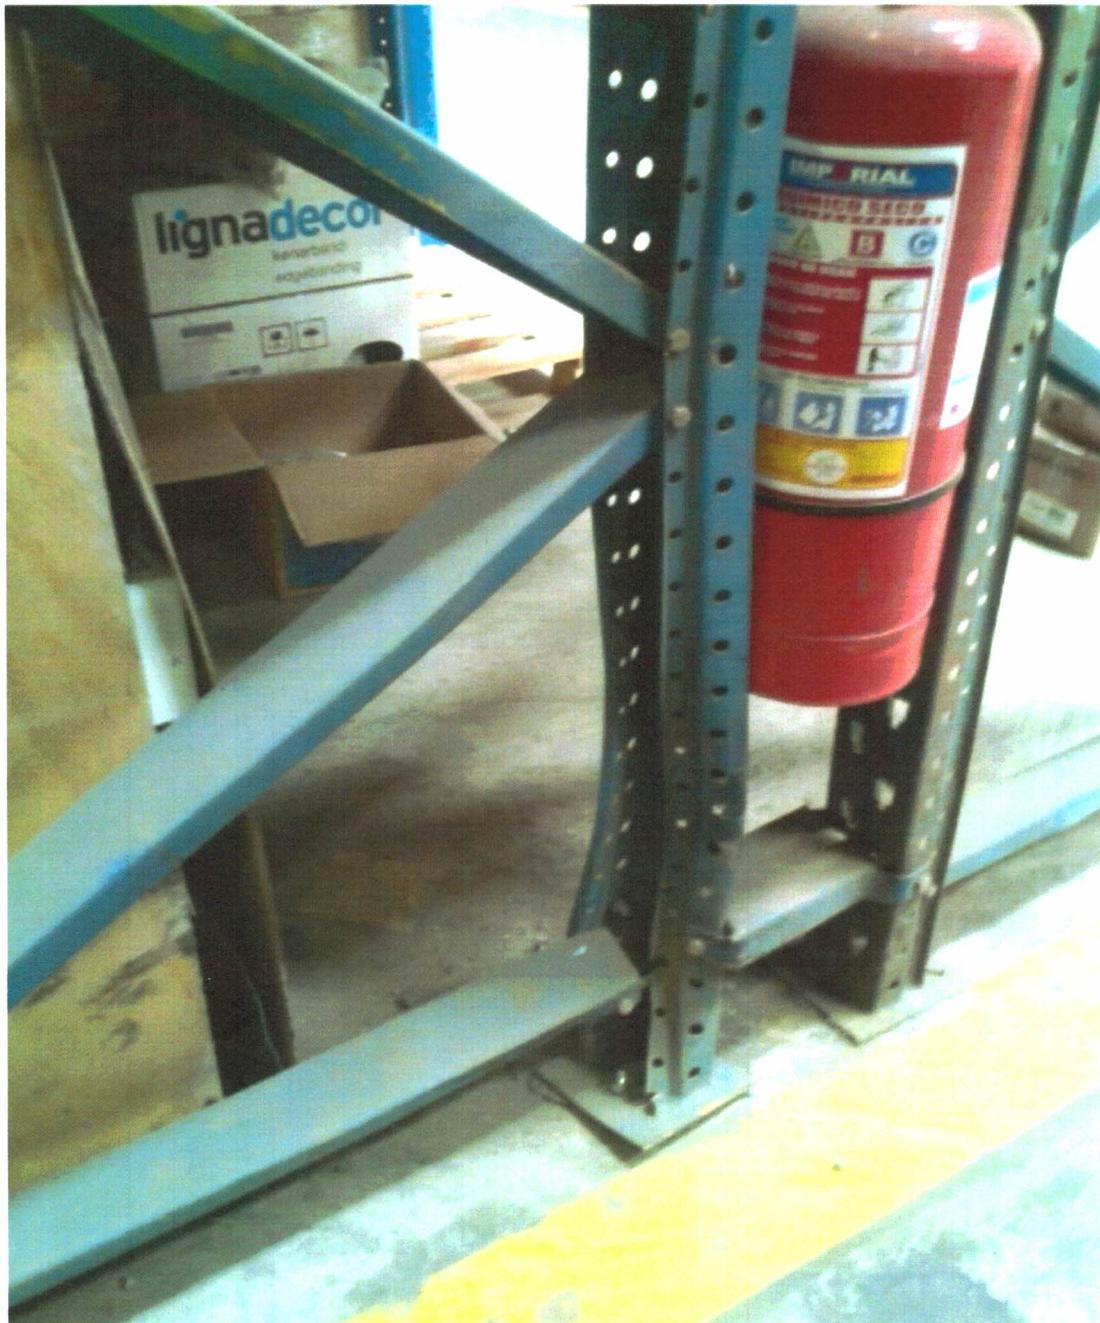
Sin embargo, cabe hacer notar que la estructuración de los perfiles de los atriles se encuentran en regular estado, y en un estado aún mayor de deterioro en los pilares de acero en el nivel que conectan con el pavimento, debido al tránsito constante de las maquinarias de transporte de materiales de construcción por los pasillos de la bodega, que en el transcurso del tiempo han golpeado, abollado y girado algunos de estos elementos estructurales (pilares y arriostramientos), incluso sacando y cortando sus fijaciones al pavimento, provocando una disminución notoria en sus capacidades resistentes y soportantes para los cuales fueron diseñadas.

Fig. 7: VISTA DE PILAR GOLPEADO INFERIORMENTE.

Debido a los daños ya graficados y mencionados de los pilares de acero de los atriles, daños principalmente ubicados tanto en la parte inferior de los pilares y en las conexiones pilar – pavimento, es necesario realizar reparaciones con el fin de asegurar el anclaje para que los pilares puedan soportar las cargas para las cuales fueron diseñados. Estas reparaciones consisten en fijar las placas bases con los debidos pernos de anclaje. Las placas bases y los pernos deberán someterse a un análisis estructural previo para determinar sus dimensiones. En rigor, la placa base debe ser lo suficientemente rígida para transmitir y distribuir los esfuerzos de la columna a la base del hormigón. A su vez, para los daños en la estructura superior de los atriles se recomienda una evaluación estructural para poder corregir sus posibles fallas.

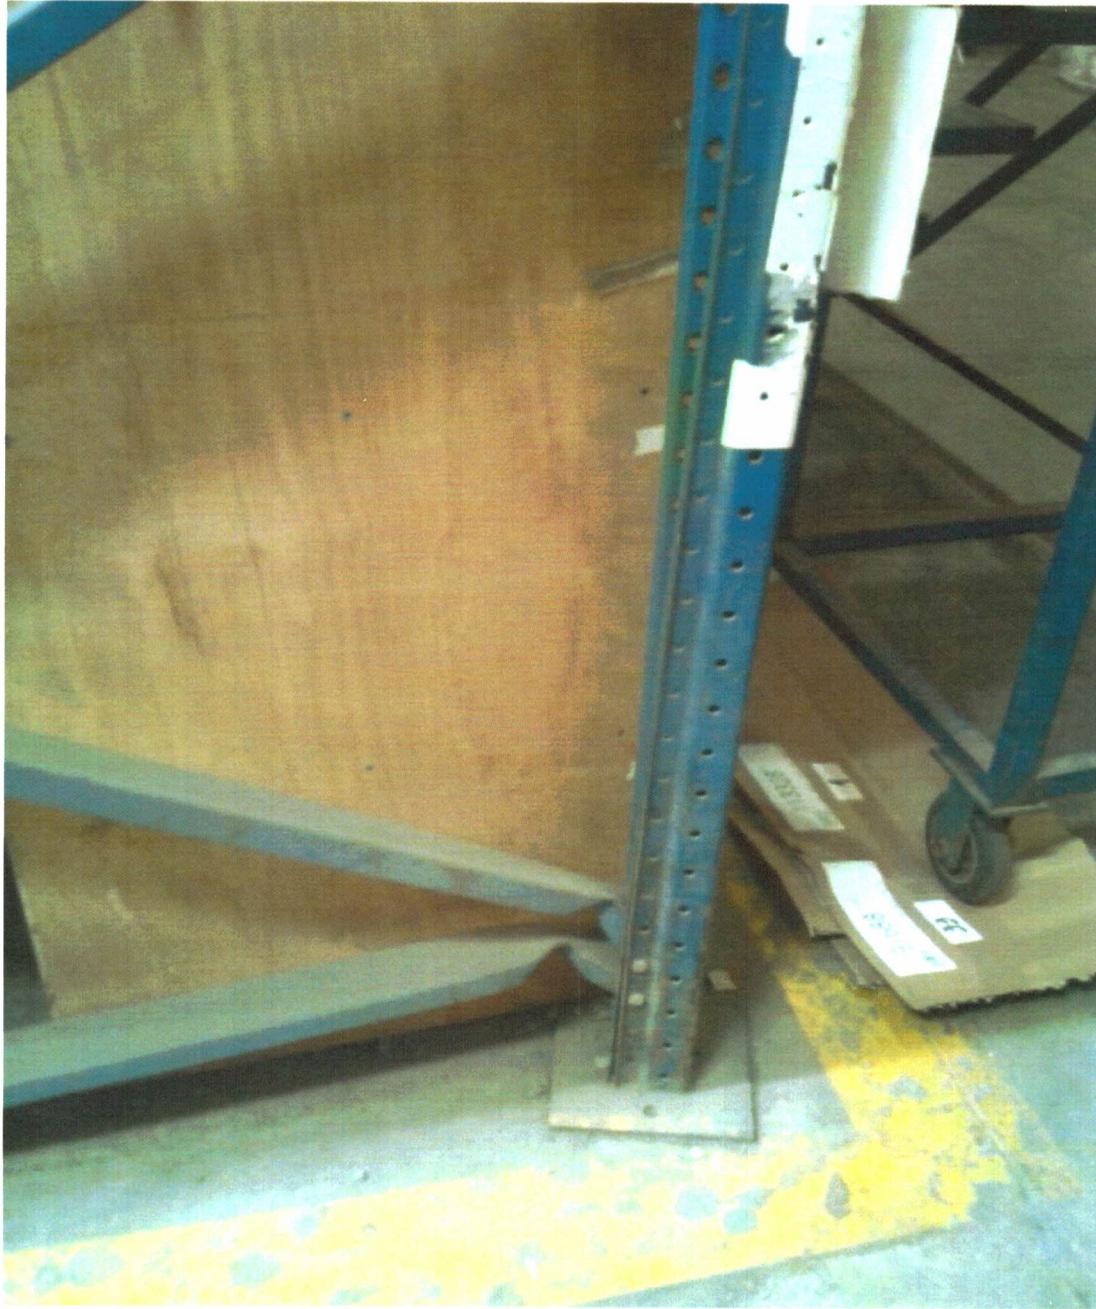
Fig. 8: VISTA DE PILAR GOLPEADO Y GIRADO, CON APOYO GIRADO Y SIN LOS RESPECTIVOS ANCLAJES.

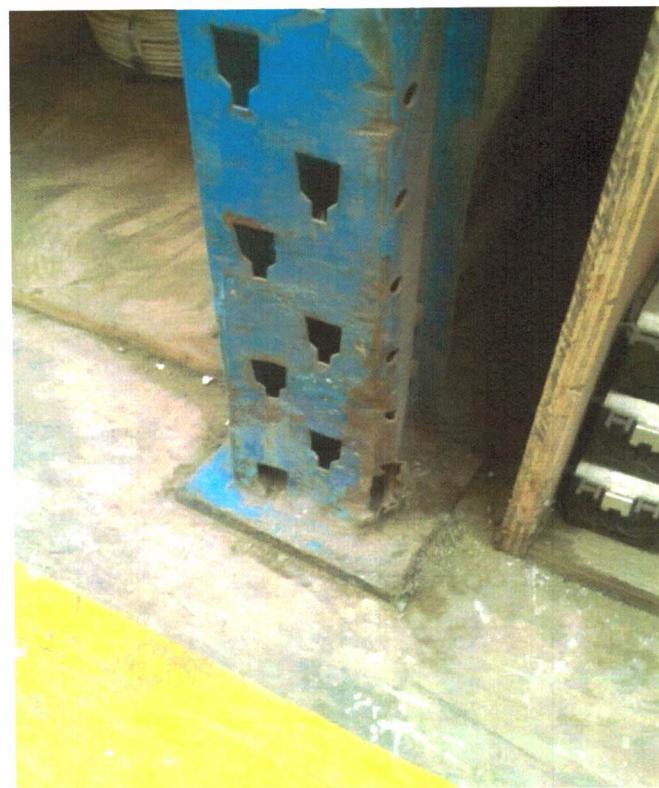
Fig. 9: VISTA DE PILAR DAÑADO Y OXIDADO, SIN PERNOS DE ANCLAJE EN PLACA BASE.
