INFORME DE VALUACIÓN

NIC 40 Propiedades de Inversión

Industrial, La Victoria 0305

Comuna de La Granja, región Metropolitana.

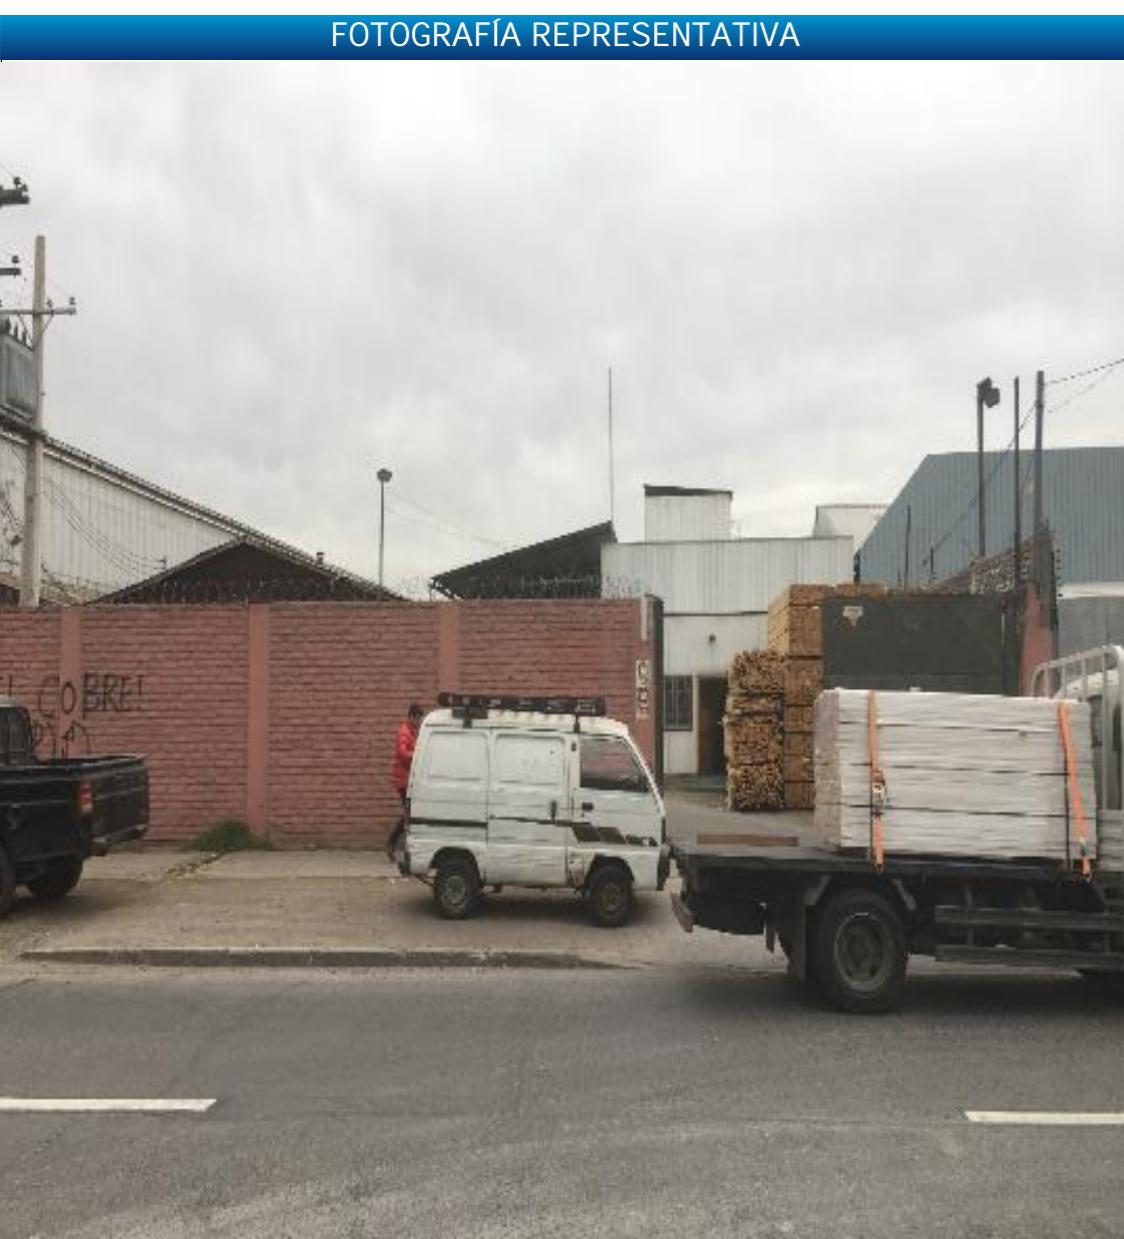
FOTOGRAFÍA REPRESENTATIVA		DESCRIPCIÓN

<p>El inmueble tasado corresponde a estructuras tipo galpones, Segundo SII, de uso "Industria", emplazado en la vereda sur de la calle Victoria No. 0305, ubicado entre las calles El Quisco y Algarrobo comuna de la Granja. La propiedad cuenta con un Rol único N° 5151-13.</p> <p>El Plan regulador comunal señala que se emplaza en la zona "ZI-1 Zona Industrial Exclusiva".</p> <p>Sector mixto, consolidado, de carácter habitacional e industrial principalmente, compuesto por viviendas de baja altura, tipo casas, a su vez, se pueden visualizar bodegas y galpones en los alrededores de la Av. Linares. El nivel socioeconómico del sector es medio-bajo.</p> <p>La propiedad cuenta con una superficie útil de 4.900 m² según el SII y mediciones satelitales aproximadamente y una superficie de terreno de 6.090 m² según certificado de deslindes N° 295 / 2018, emitido por la Municipalidad de la comuna de la Granja. La construcción presenta una estructura principalmente en acero y madera para los galpones, esto según certificado de avalúo detallado y lo verificado in-situ.</p> <p>Cabe destacar, que la visita fue exterior, por tal razón, se desconoce el estado de la propiedad internamente. El inmueble presenta un estado medio de conservación.</p> <p>El sector cuenta con urbanización completa y presenta buena conectividad y locomoción colectiva.</p> <p>NOTA: No se tuvo acceso al expediente municipal en la DOM, por lo que se opta utilizar datos del avalúo detallado, levantamiento aéreo y lo visto in-situ.</p>

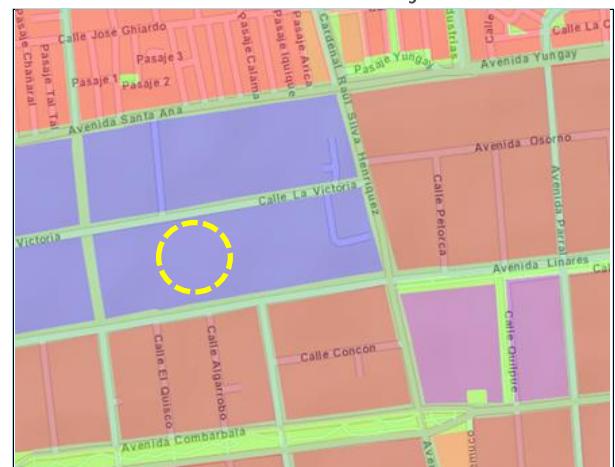
Plano de Zonificación de Usos y Edificación

ZI-1 Zona Industrial Exclusiva

Zona ZH-1, Zona industrial exclusiva

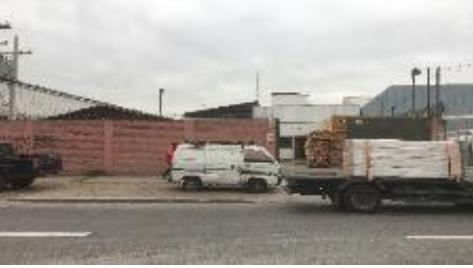
1. Propiedad Industrial		Año Construcción: 1983	Superficie Total: 4.900,00

Descripción: Galpones de tipología constructiva en estructura de acero predominante.	
Programa: S/A			
Adosamiento:	Continua	Perm. de Edificación:	S/A
Obra Gruesa		Terminaciones	
Calidad:	Buena	Calidad:	Buena
Estado:	Normal	Estado:	Normal
Cimientos:	H.A	Renovación Reciente:	No
Estructura Principal:	Acero	Revestimiento Exterior:	Metálico y pintado
Estructura Secundaria:	Madera	Revestimiento Interior:	S/A
Entrepiso:	No posee	Cielos:	No posee
Escaleras:	No posee	Pavimentos Secos:	S/A
Tabiques:	No posee	Pavimentos Húmedos:	S/A
Techumbre:	Perfiles de acero	Puertas:	S/A
Cubierta:	Acero zincado liso	Ventanas:	No posee
Nº de Pisos:	-	Artefactos de Baño:	No posee
Subterráneos:	-	Mobiliario Fijo:	S/A
		Instalaciones	
		Calidad:	Buena
		Estado:	Normal
		Renovación Reciente:	No
		Alcantarillado:	A colector público
		Agua Potable:	De red pública

Electricidad:	De red pública
		Gas:	De red pública
		Climatización:	S/A
		Calefacción:	S/A
		Sistema de Alarma:	S/A
		Ascensor:	S/A
		Otros:	S/A
