INFORME DE VALUACIÓN

NIC 40 Propiedades de Inversión

Industrial, Av. Santa Rosa 6735

Comuna de San Ramón, región Metropolitana.

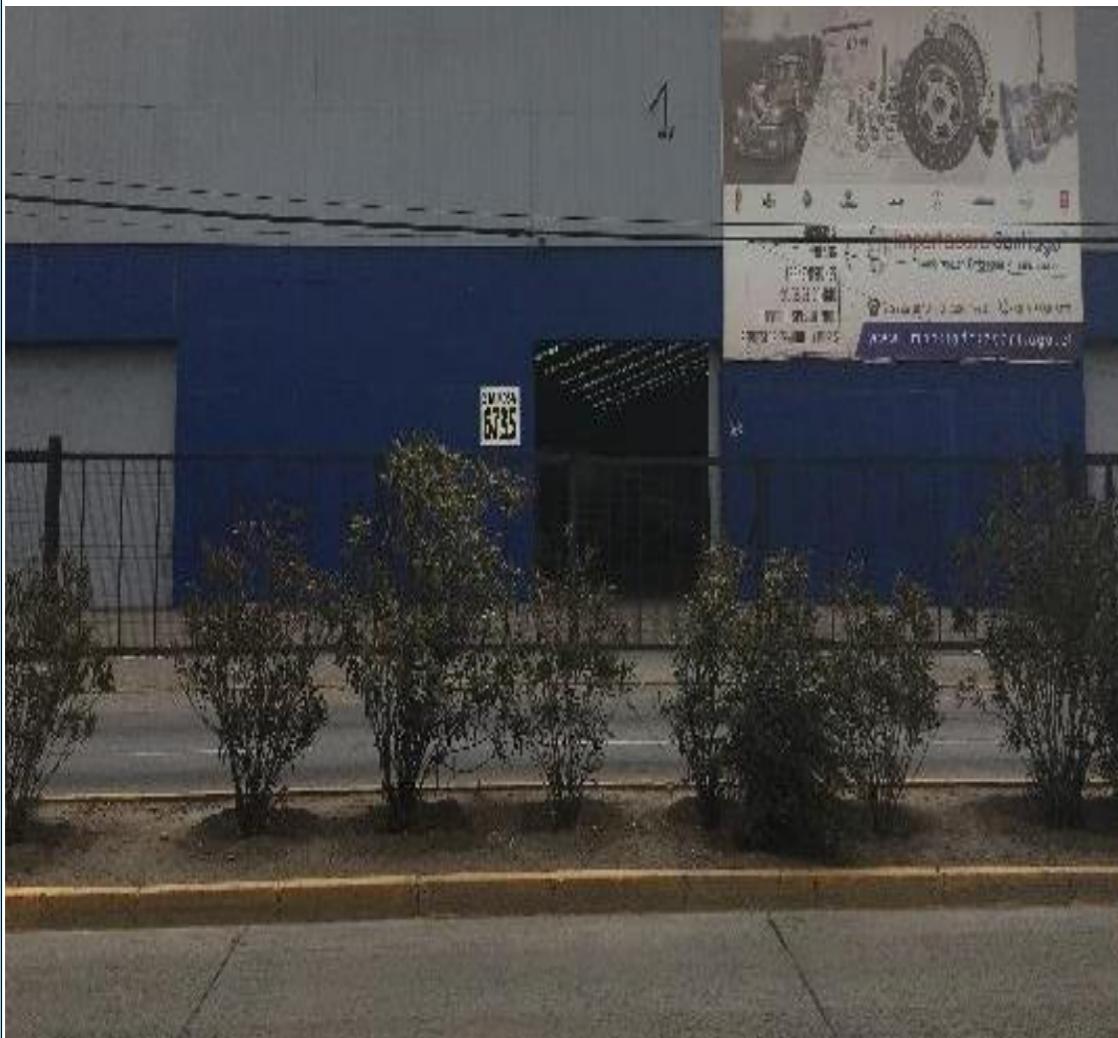
FOTOGRAFÍA REPRESENTATIVA		DESCRIPCIÓN

<p>El inmueble tasado corresponde a un galpón, según SII de uso "Bodega y Almacenaje", emplazada en la vereda poniente de la Avda Santa Rosa 6735, entre las calles Parroquia y Bombero Gabriel, comuna de San Ramón. La propiedad posee un rol único N° 1010-13.</p> <p>El plan regulador Metropolitano de Santiago, señala que pertenece a la "Zona Habitacional Mixto".</p> <p>Sector urbano de usos mixtos, consolidado, que concentra principalmente actividades comerciales y de equipamiento variado principalmente en el eje de la Av. Santa Rosa, a su vez, se puede vizualizar viviendas de data antigua tipo casas, en su gran mayoría ubicadas en las calles interiores. El nivel socioeconómico del sector es medio-bajo.</p> <p>La superficie de construcción es de 2.416,69 m², según planos. La superficie de terreno es de 2.614,87 m², según planimetría aportada por el cliente. La construcción presenta una estructura principal soportante de acero con muros de albañilería.</p> <p>Cabe destacar, que la visita fue exterior, por tal razón, se desconoce el estado de la propiedad internamente. El inmueble presenta un estado regular de conservación.</p> <p>El sector cuenta con urbanización completa y presenta buena conectividad y locomoción colectiva.</p> <p>NOTA: No se tuvo acceso al expediente municipal en la DOM. Las superficies tanto de terreno como de construcción fueron aportados por planos suministrados por el mandante.</p>

1. Bodega	Año Construcción: 1993	Superficie Total: 2.416,69
Descripción: Galpón de tipología constructiva en albañilería y elementos metálicos.		
Programa: S/A		
Adosamiento: Aislada	Perm. de Edificación: S/A	Recepción Final: S/A
Obra Gruesa	Terminaciones	Instalaciones
Calidad: Buena	Calidad: Buena	Calidad: Buena
Estado: Normal	Estado: Normal	Estado: Normal
Cimientos: H.A	Renovación Reciente: No	Renovación Reciente: No
Estructura Principal: Albañilería	Revestimiento Exterior: Pintura	Alcantarillado: A colector público
Estructura Secundaria: Acero	Revestimiento Interior: S/A	Agua Potable: De red pública
Entrepiso: No posee	Cielos: No posee	Electricidad: De red pública
Escaleras: No posee	Pavimentos Secos: S/A	Gas: De red pública
Tabiques: No posee	Pavimentos Húmedos: S/A	Climatización: S/A
Techumbre: Perfiles de acero	Puertas: S/A	Calefacción: S/A
Cubierta: Acero zincado liso	Ventanas: No posee	Sistema de Alarma: S/A
