## INFORME DE VALUACIÓN

NIC 40 Propiedades de Inversión

Local Comercial, Calle Alberto Llona N°1097

Comuna de Maipú, región Metropolitana.

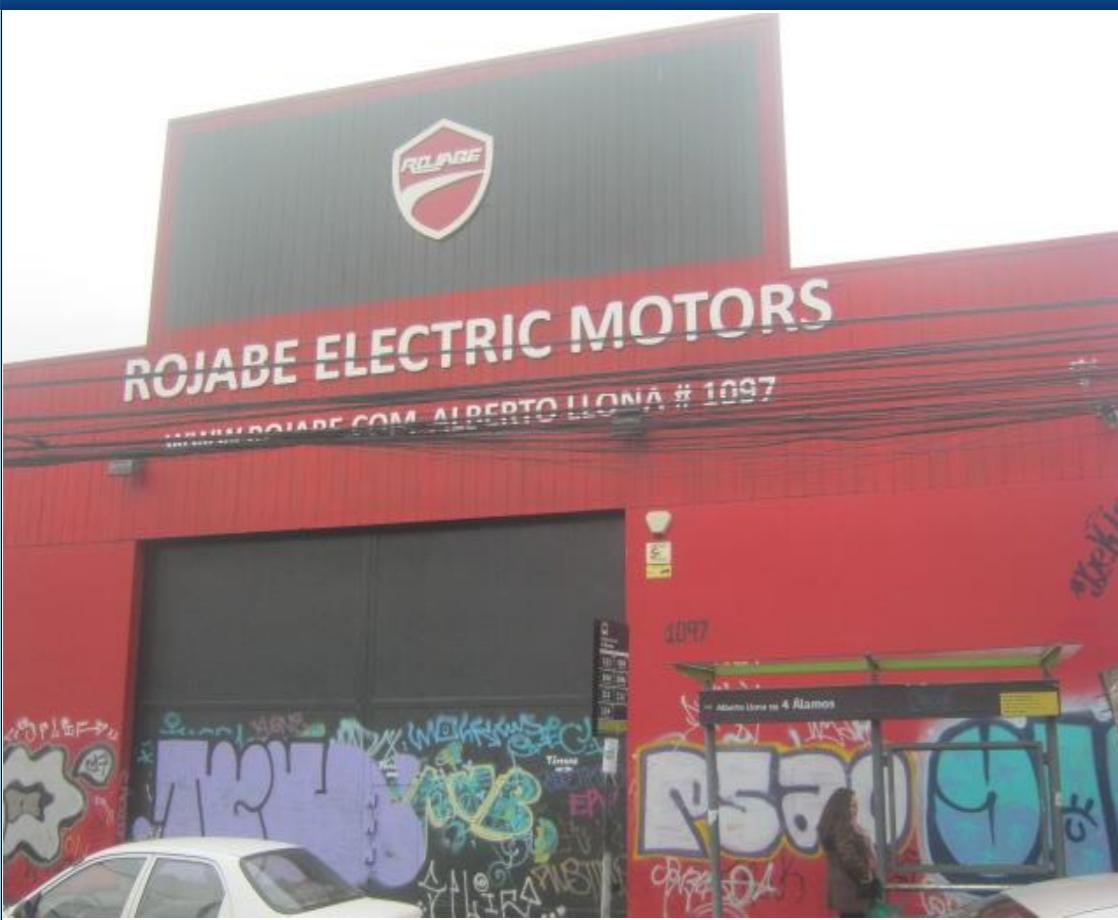
#### FOTOGRAFÍA REPRESENTATIVA

El inmueble tasado corresponde a una propiedad de uso "Bodega y Almacenaje", según SII, emplazada en la vereda oriente de la Calle Alberto Llona, entre calles Cuatro Álamos y Elizabeth Heisse. La propiedad posee un rol único N° 173-1. El plan regulador de la comuna señala que pertenece a la zona "ZC-3, Zona Mixta Comercio y Servicio". Sector de usos mixtos, consolidado, de carácter residencial predominante, compuesto principalmente por edificaciones tipo casas, en menor escala, se puede apreciar actividades comerciales y equipamiento variado. El inmueble tiene una superficie de construcción de 612 m<sup>2</sup> útiles en el 1°piso, de los cuales 206 m<sup>2</sup> no se encuentran regularizados, además, presenta un total de 230 m<sup>2</sup> correspondiente a altillos, los cuales no se encuentran regularizados. El terreno posee 612 m<sup>2</sup>. Actualmente la propiedad funciona como bodega para vehículos eléctricos importados. La tipología constructiva predominante es en albañilería reforzada, con terminaciones de calidad media. La urbanización es completa. En el momento de la inspección se encontraba en buen estado sin daños y/o problemas aparentes que puedan afectar el valor del bien tasado.

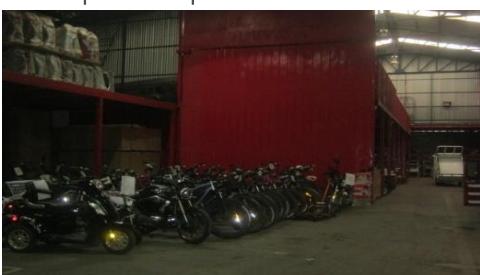
<b>1. Galpón Principal</b>		Año Construcción: 2000	Superficie Total: 612,00

Descripción: Galpón de tipología constructiva en albañilería armada con cadenas en su parte superior, estructura de acero para techumbre (cercha de acero reticulada) cubierta de zinc a la vista, pisos de radier armado de alto tráfico, muros estucados.	
Programa: Planta libre			
Adosamiento: Adosada	Perm. de Edificación: sin dato a la vista	Recepción Final: sin dato a la vista	
<b>Obra Gruesa</b>	<b>Terminaciones</b>	<b>Instalaciones</b>	
Calidad: Buena	Calidad: Corriente	Calidad: Corriente	
Estado: Normal	Estado: Normal	Estado: Normal	
Cimientos: Hormigón armado	Renovación Reciente: No	Renovación Reciente: No	
Estructura Principal: Albañilería	Revestimiento Exterior: Pintura	Alcantarillado: A colector público	
Estructura Secundaria: -	Revestimiento Interior: Pintura	Agua Potable: De red pública	
Entrepiso: Perfiles de acero	Cielos: No posee	Electricidad: De red pública

Escaleras: Perfiles de acero	Pavimentos Secos: Radier armado	Gas: No posee	
Tabiques: No posee	Pavimentos Húmedos: Cerámicos	Climatización: No posee	
Techumbre: Perfiles de acero	Puertas:	Calefacción: No posee	
Cubierta: Acero zincado liso	Ventanas: No posee	Sistema de Alarma: No posee	
N° de Pisos: 1	Artefactos de Baño: Nacionales buena calidad	Ascensor: No posee	
Subterráneos: 0	Mobiliario Fijo: -	Otros: -	
<b>2. Altillos</b>		Año Construcción: 2000	Superficie Total: 230,00

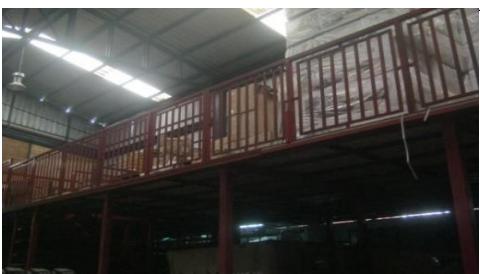
Descripción: Estructura de acero apernada al radier con piso de placa contrachapada estructural.	
Programa: Planta libre			
Adosamiento: Adosada	Perm. de Edificación: no tiene	Recepción Final: no tiene	
<b>Obra Gruesa</b>	<b>Terminaciones</b>	<b>Instalaciones</b>	
Calidad: Buena	Calidad: Corriente	Calidad: Corriente	
Estado: Normal	Estado: Normal	Estado: Normal	
Cimientos: Hormigón armado	Renovación Reciente: No	Renovación Reciente: No

Estructura Principal: Acero	Revestimiento Exterior: No tiene	Alcantarillado: No posee	
Estructura Secundaria: -	Revestimiento Interior: No tiene	Agua Potable: No posee	
Entrepiso: Perfiles de acero	Cielos: No posee	Electricidad: De red pública	
Escaleras: Perfiles de acero	Pavimentos Secos: No tiene	Gas: No posee	
Tabiques: No posee	Pavimentos Húmedos: No tiene	Climatización: No posee	
Techumbre: Perfiles de acero	Puertas: No tiene	Calefacción: No posee	
Cubierta: Acero zincado liso	Ventanas: No posee	Sistema de Alarma: No posee	
N° de Pisos: 1	Artefactos de Baño: No posee	Ascensor: No posee	
Subterráneos: 0	Mobiliario Fijo: No posee	Otros: -
