## INFORME DE VALUACIÓN

NIC 40 Propiedades de Inversión

Industrial, Chiloé 1950

Comuna de Santiago, región Metropolitana.

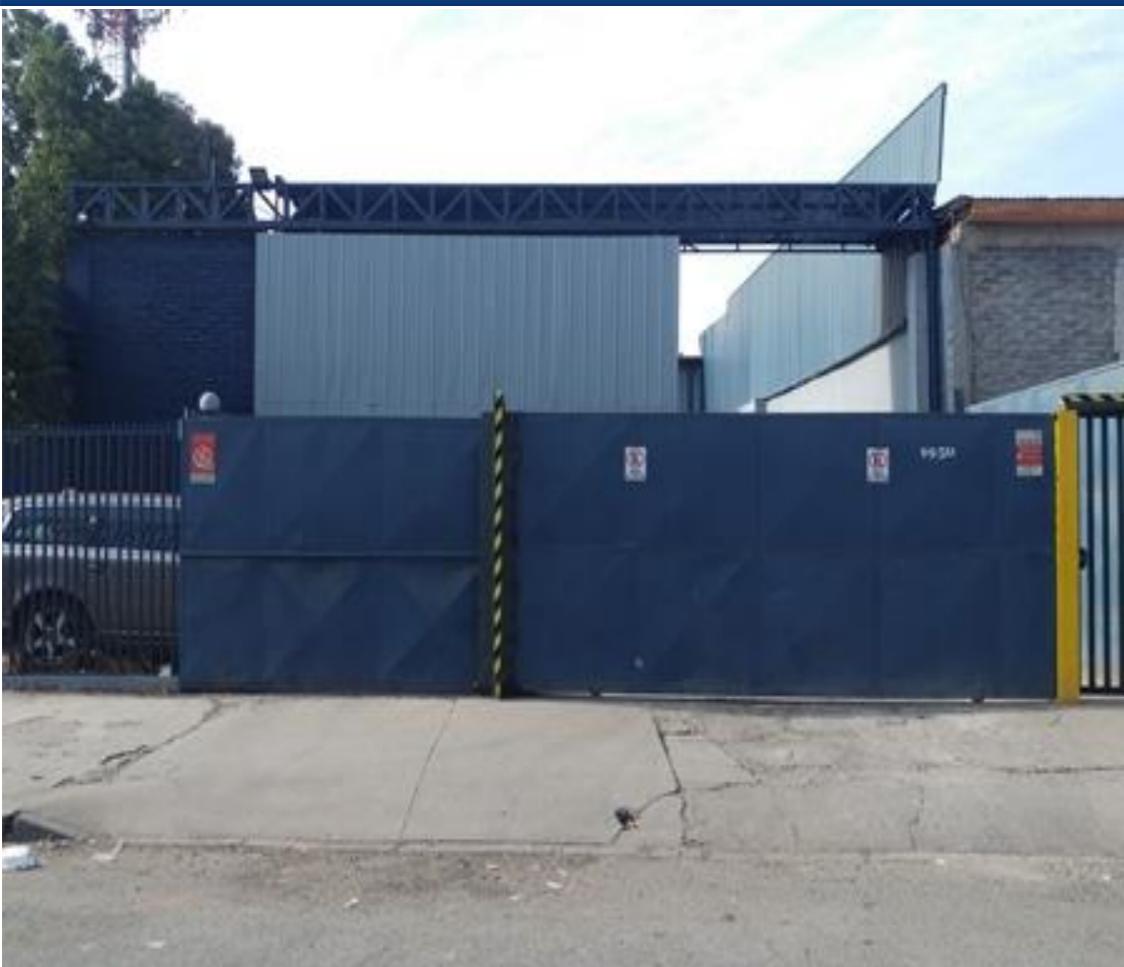
#### FOTOGRAFÍA REPRESENTATIVA

Las edificaciones se encuentran en buen estado de conservación, con terminaciones de buena calidad, sin daños y/o problemas aparentes que puedan afectar el valor del bien tasado.

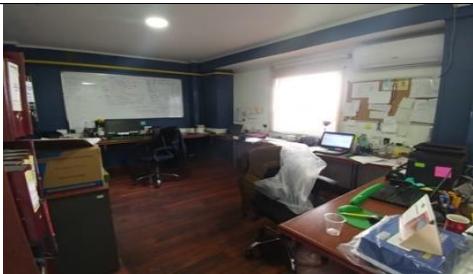
<b>1. Oficinas 1er Piso</b>		Año Construcción: 2004	Superficie Total: 61,76

Descripción: Oficinas comerciales y administrativas, de tipología constructiva predominante en elementos metálicos.	
Programa: Oficinas, baños, sala de reunión, pasillos internos.			
Adosamiento: Adosada	Perm. de Edificación: 12914 / 2004	Recepción Final: -	
<b>Obra Gruesa</b>		<b>Terminaciones</b>	
Calidad: Buena	Calidad: Corriente	Calidad: Buena	
Estado: Bueno	Estado: Bueno	Estado: Normal	
Cimientos: Hormigón	Renovación Reciente: No	Renovación Reciente: No	
Estructura Principal: Acero Galvanizado	Revestimiento Exterior: Pintura / Planchas Ace	Alcantarillado: A colector público	
Estructura Secundaria: Acero Galvanizado	Revestimiento Interior: Pintura / Planchas Ace	Agua Potable: De red pública	
Entrepiso: No posee	Cielos: Yeso-carton	Electricidad: De red pública	
Escaleras: No posee	Pavimentos Secos: Piso Flotante	Gas: De red privada

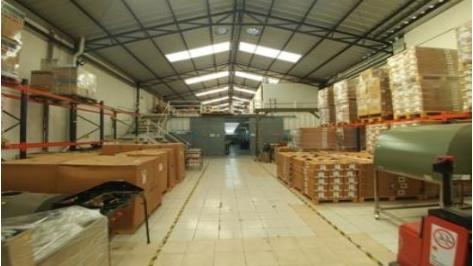
Descripción: Galpón con planta libre, de tipología constructiva predominante en acero.	
Programa: Planta libre, laboratorios modulares, basicamente son puertas que dividen entre pilares los recintos.			
Adosamiento: Adosada	Perm. de Edificación: 12914 / 2004	Recepción Final: -	
<b>Obra Gruesa</b>		<b>Terminaciones</b>	
Calidad: Buena	Calidad: Corriente	Calidad: Buena	
Estado: Bueno	Estado: Bueno	Estado: Normal	
Cimientos: Hormigón	Renovación Reciente: No	Renovación Reciente: No

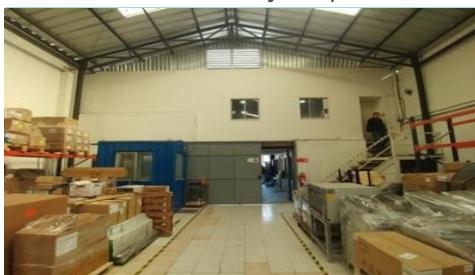
### 3. Oficinas 2do Piso Bajo Galpón

Año Construcción:	2004,00	Superficie Total:	74,55
Descripción:	Oficina ubicada en el segundo piso bajo la envolvente del galpón. tipología constructiva predominante en elementos metálicos.		
Programa:	Planta libre		
Adosamiento:	Adosada	Perm. de Edificación:	12914 / 2004
Recepción Final:	-		
	Terminaciones	Instalaciones	
Calidad:	Buena	Calidad:	Corriente
Estado:	Bueno	Estado:	Bueno
Renovación Reciente:	No	Renovación Reciente:	No
Revestimiento Exterior:	Yeso-cartón	Alcantarillado:	No posee
Revestimiento Interior:	Pintura	Agua Potable:	No posee
Cielos:	Cielo falso modular	Electricidad:	De red pública
Pavimentos Secos:	Piso Flotante	Gas:	No posee
Pavimentos Húmedos:	-	Climatización:	Split Aereo
Puertas:	MDF	Calefacción	-
Ventanas:	Aluminio blanco	Sistema de Alarma:	-
Artefactos de Baño:	No posee	Ascensor:	-
Mobiliario Fijo:		Otros:	-

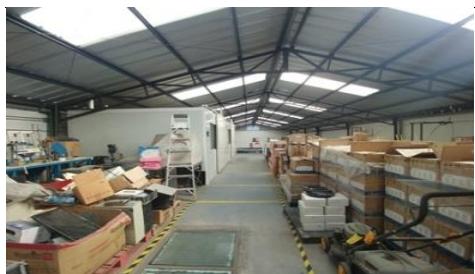
### 4. Altillo

Año Construcción:	2004	Superficie Total:	329,61
Descripción:	Altillo con uso de bodega, tipología constructiva predominante en acero.		
Programa:	Planta libre, posee dos laboratorios los cuales son desmontables en paneles isopanel.		
Adosamiento:	Adosada	Perm. de Edificación:	12914 / 2004
Recepción Final:	-		
	Terminaciones	Instalaciones	
Calidad:	Corriente	Calidad:	Corriente
Estado:	Regular	Estado:	Normal
Renovación Reciente:	No	Renovación Reciente:	No
Revestimiento Exterior:	Planchas de acero	Alcantarillado:	No posee
Revestimiento Interior:	pintura	Agua Potable:	No posee
Cielos:	No posee	Electricidad:	De red pública
Pavimentos Secos:	Radier Afinado	Gas:	No posee
Pavimentos Húmedos:	-	Climatización:	-
Puertas:	-	Calefacción	-
Ventanas:	No posee	Sistema de Alarma:	-
Artefactos de Baño:	No posee	Ascensor:	-
Mobiliario Fijo:	-	Otros:	-
