INFORME DE TASACIÓN

La Niña N° 3086

Las Condes - Santiago

PROTASA
asesoría inmobiliaria

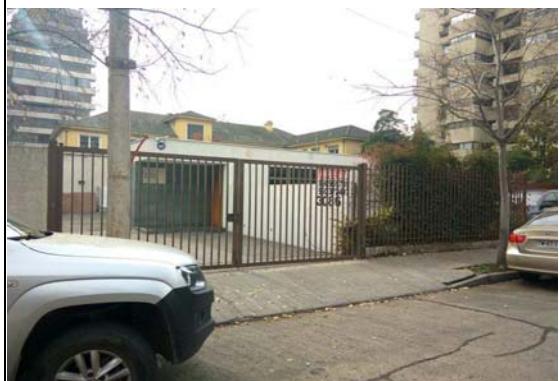
FOTOGRAFÍA PRINCIPAL

Propiedad para uso comercial (denominada como Sector B), emplazado en terreno de morfología irregular y topografía plana, perteneciente a la copropiedad del Edificio colindante del poniente, correspondiente a La Niña N° 3020 (denominado Sector A), según plano archivado y aprobado en DOM y a su vez inscrito en CBRs. La unidad en estudio se emplaza en la acera norte, asocia terreno de uso y goce exclusivo de 204,0 m² (según levantamiento), sobre el cual se levantan construcciones de 1 piso + zócalo por 185,01 m² totales. Presenta terminaciones de buena calidad y estado de conservación óptimo. Como OO.CC. contempla cierres perimetrales y pavimentos exteriores. Cuenta con espacio para al menos 5 vehículos para estacionamiento.

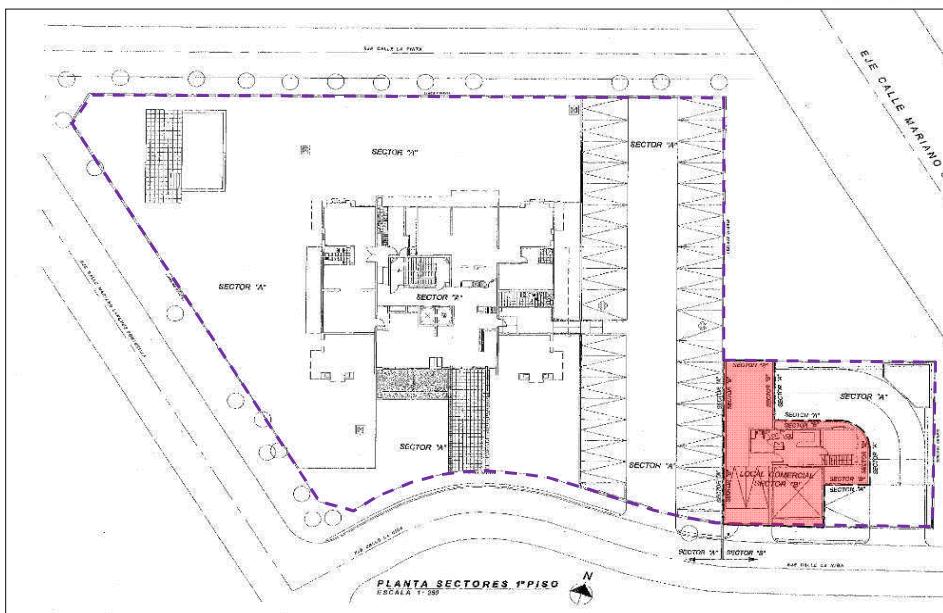
Planta Copropiedad

Las superficies informadas fueron obtenidas de antecedentes municipales, corroboradas parcialmente al momento de la visita a la propiedad. Se consultaron planos de arquitectura aprobados en la DOM de Las Condes. Cabe señalar que cliente en terreno indica de 2 estacionamientos que estarían asociados a la propiedad, sin embargo estos corresponden según plano de copropiedad archivado en DOM al edificio, por lo que no son contemplados en el presente informe.

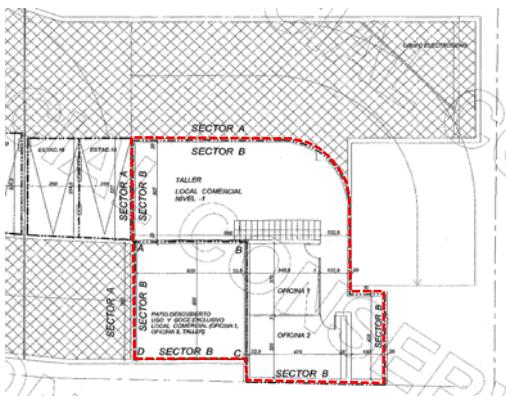
Planta Zócalo

1er Piso: Hall de Acceso, Estar, Recepción, cocina para personal, 2 baños, sala de reuniones.
Nivel Zócalo: Taller, 3 Privados, Sala de bodega y archivo.

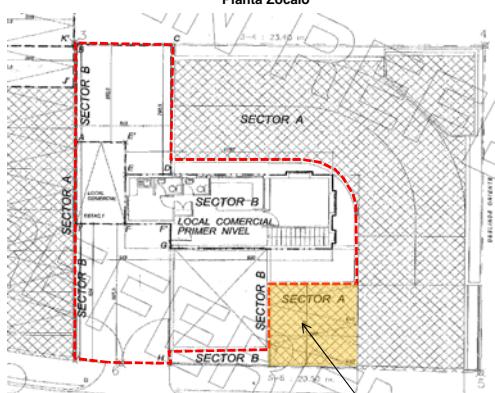
Planta 1er Piso

Estacionamientos correspondientes
al edificio, no a la propiedad analizada
