## INFORME DE VALUACIÓN

NIC 40 Propiedades de Inversión

Local Comercial, La Niña 3086

Comuna de Las Condes, región Metropolitana.

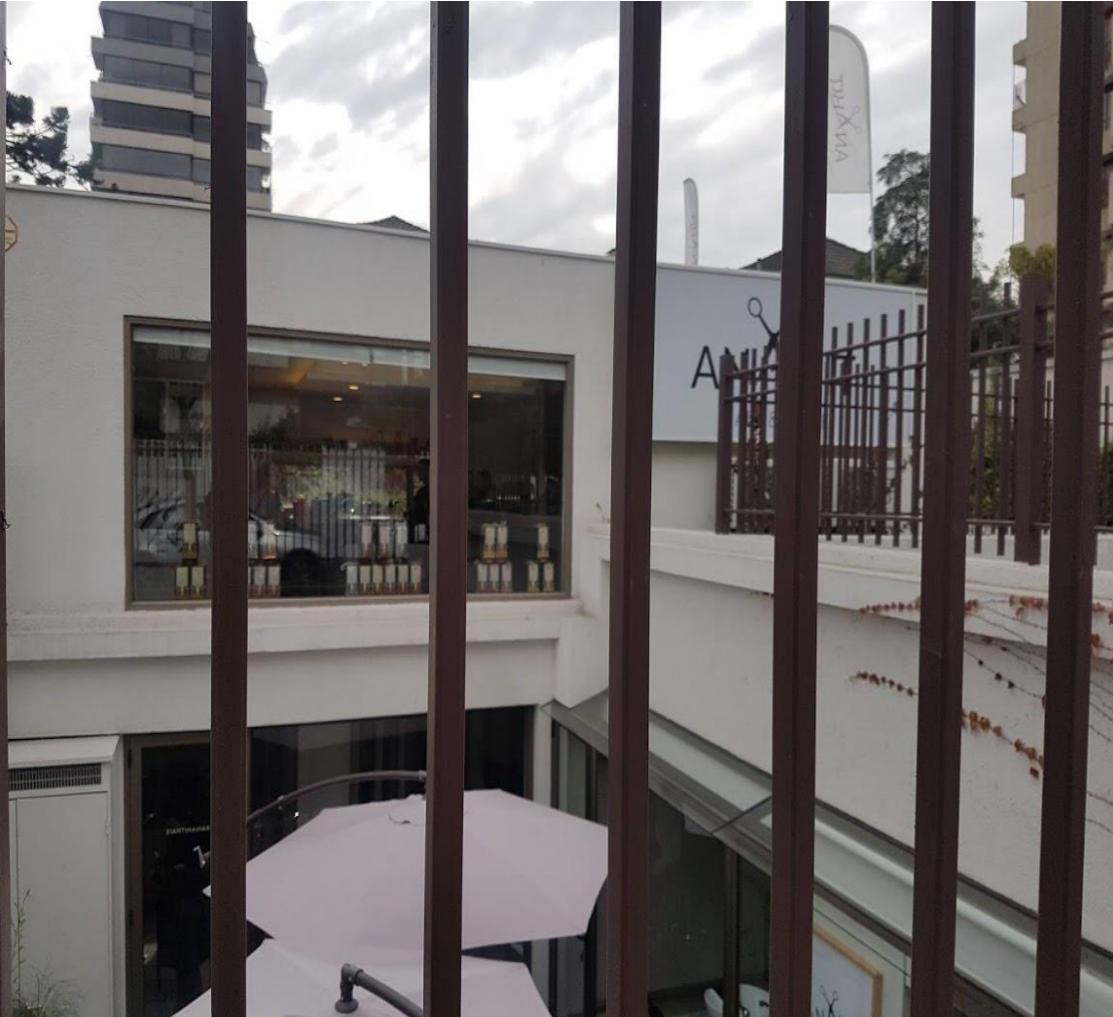
FOTOGRAFÍA REPRESENTATIVA		DESCRIPCIÓN

<p>El inmueble tasado corresponde a una propiedad de uso "Comercio", según SII, ubicado en la calle la Niña 3086, al oriente de la calle Mariano Sanchez Fontecilla, comuna de Las Condes. La propiedad analizada corresponde a un local comercial, recientemente renovado y habilitado, para funcionar como peluquería y Spa. El inmueble forma parte de la copropiedad del edificio La Niña 3020, emplazado al poniente de la propiedad analizada.</p> <p>El terreno en donde se emplaza la propiedad son de uso y goce exclusivo del local comercial conforme al reglamento de copropiedad del edificio y posee una superficie de 204 m<sup>2</sup>, según planos municipales. Las construcciones están compuestas por dos niveles: Un 1º piso con una superficie útil de 49,58 m<sup>2</sup> y un nivel zocalo con 135,7 m<sup>2</sup>. El plan regulador de la comuna señala que pertenece a la zona "UV1 / EAm4, zona de uso de vivienda N°1, equipamiento en baja intensidad, edificación aislada media N°4".</p> <p>Sector residencial, consolidado, compuesto por viviendas, y edificios de vivienda en altura, orientadas a un mercado de nivel socioeconómico alto. Sector con variados servicios y comercio ya que esta ubicada a solo 30 mts de la Av.Tobalaba y a unos 120 mts de la Av. Colón, ejes viales que concentran la mayor parte de la actividad comercial, de servicios y equipamiento del área, con supermercados, comercio, oficinas y restaurantes, entre otros.</p> <p>Cuenta con buena accesibilidad y conectividad, la estación de Metro Cristóbal Colón de la Línea 4, se ubica a unos 50 mts de la propiedad tasada. Posee acceso por Mariano Sanchez Fontecilla y por Martín de Zamora.</p> <p>La tipología constructiva predominante es hormigón armado, presenta terminaciones de buena calidad. Al momento de la inspección la propiedad se encontraba en buen estado de conservación sin daños aparentes que puedan afectar el valor del bien tasado.</p>

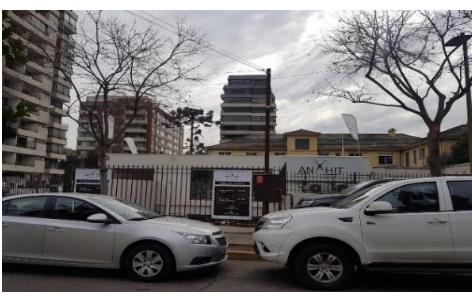
<b>1. Nivel 1</b>	Año Construcción: 2006 Descripción: Local comercial acceso nivel calle, recientemente renovado y habilitado con gran calidad constructiva. Al plano original se hicieron solo cambios internos sin modificación de superficie. Excelente estado de conservación.	Superficie Total: 49,58

Programa: Acceso, recepción, 2 baños, uno de ellos habilitado para minusválido, cocina, privado o sala de peluquería, escalera.	
Adosamiento: Aislada	Perm. de Edificación: 005/2005	Recepción Final: 230/2006
Obra Gruesa	Terminaciones	Instalaciones
Calidad: Buena	Calidad: Buena	Calidad: Buena
Estado: Bueno	Estado: Bueno	Estado: Bueno
Cimientos: Hormigón	Renovación Reciente: Si Año 2017	Renovación Reciente: Si Año 2017
Estructura Principal: Hormigón	Revestimiento Exterior: Pintura	Alcantarillado: A colector público
Estructura Secundaria: Albañilería	Revestimiento Interior: Pintura	Agua Potable: De red pública

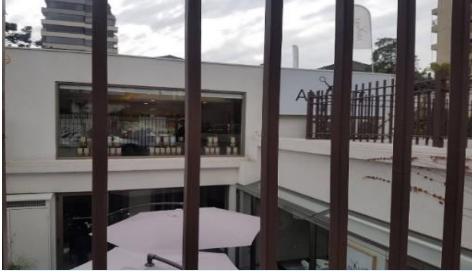
Entrepiso: Losa de hormigón armado	Cielos: Losa enlucida	Electricidad: De red pública
Escaleras: Perfiles de acero	Pavimentos Secos: Porcelanato	Gas: De red pública
Tabiques: Acero placas de yeso-c	Pavimentos Húmedos: Cerámica	Climatización: si
Techumbre:	Puertas: Madera	Calefacción: si
Cubierta:	Ventanas: Aluminio mate	Sistema de Alarma: -
Nº de Pisos: 1	Artefactos de Baño: Nacionales buena calidad	Ascensor: no
Subterráneos:	Mobiliario Fijo: -	Otros: -
<b>2. nivel zocalo</b>	Año Construcción: 2006 Descripción: Nivel -1 o subterráneo, renovado y habilitado recientemente. Cuenta con área abierta con diferentes puestos de trabajo. Presenta buena calidad en las terminaciones	Superficie Total: 135,71

Programa: Área abierta de trabajo de peluquería, 2 privados, 1 área de trabajo de manicura y un área abierta de spa o lavado de cabello, patio interior.	
Adosamiento: Aislada	Perm. de Edificación: 005/2005	Recepción Final: 230/2006

Obra Gruesa	Terminaciones	Instalaciones
Calidad: Buena	Calidad: Muy Buena	Calidad: Muy Buena
Estado: Bueno	Estado: Muy Bueno	Estado: Muy Bueno
Cimientos: Hormigón	Renovación Reciente: Si Año 2017	Renovación Reciente: Si Año 2017
Estructura Principal: Hormigón	Revestimiento Exterior: Pintura	Alcantarillado: A colector público
Estructura Secundaria: Albañilería	Revestimiento Interior: Pintura	Agua Potable: De red pública
Entrepiso: Losa de hormigón armado	Cielos: Yeso-carton	Electricidad: De red pública
Escaleras: Perfiles de acero	Pavimentos Secos: Porcelanato	Gas: De red pública
Tabiques: Acero placas de yeso-c	Pavimentos Húmedos: Cerámica	Climatización: si
Techumbre: Losa de hormigón armado	Puertas: Madera	Calefacción: si
Cubierta: Acero zincado liso	Ventanas: Aluminio mate	Sistema de Alarma: -
Nº de Pisos: 1	Artefactos de Baño: Nacionales buena calidad	Ascensor: no
Subterráneos:	Mobiliario Fijo: -	Otros: -
