## **INFORME DE TASACIÓN**

**La Niña N° 3086**

**Las Condes - Santiago**

**PROTASA**  
asesoría inmobiliaria

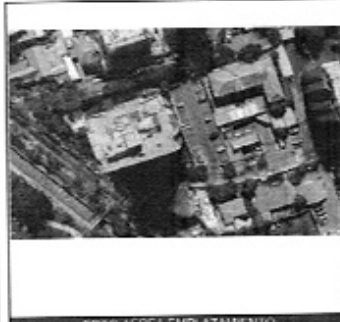
FOTO AEREA EMPLAZAMIENTO

Propiedad emplazada al oriente de calle Mariano Sánchez I onicella, al sur de Av. Martín de Zamora. El terreno analizado es parte de la copropiedad del Edificio La Nifa 3070, emplazado al poniente de la propiedad analizada. Terreno en donde se emplaza la propiedad es de forma irregular y topografía plana de 204,0 m<sup>2</sup>. No afecto a expropiación.

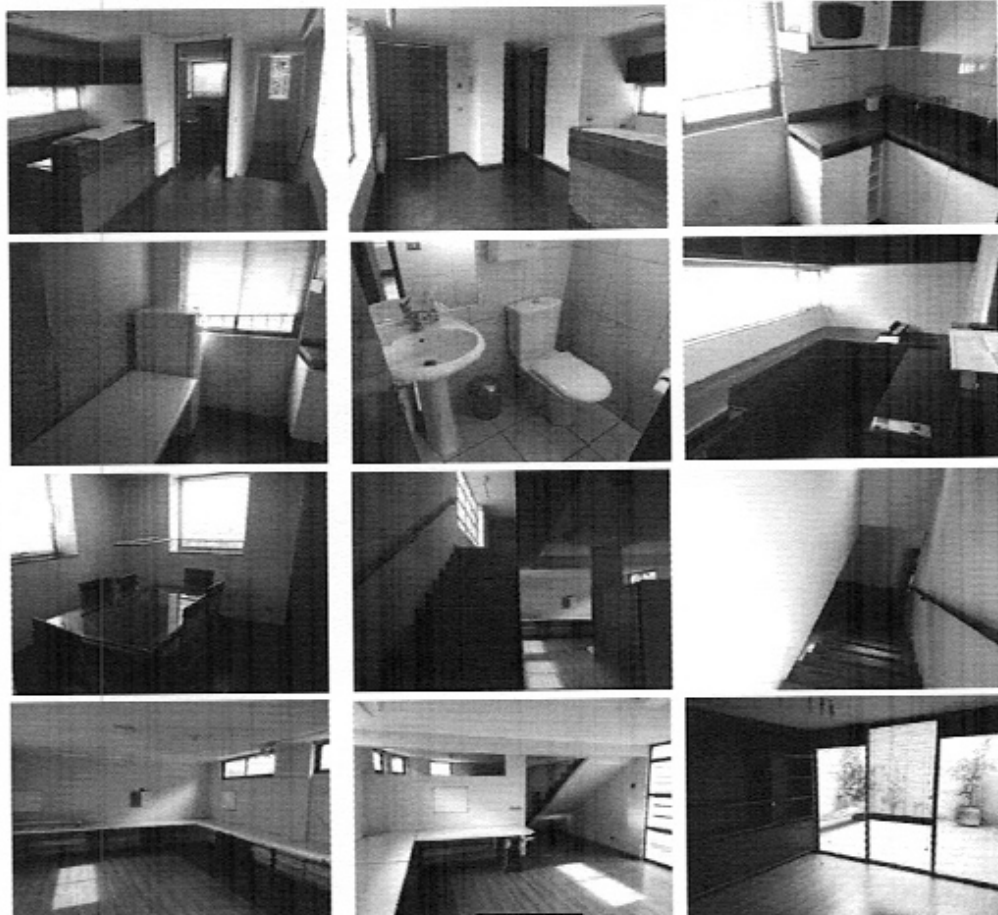
FOTOGRAFÍAS INTERIORES

Recintos Zócalo

Patio de Luz (Zócalo)

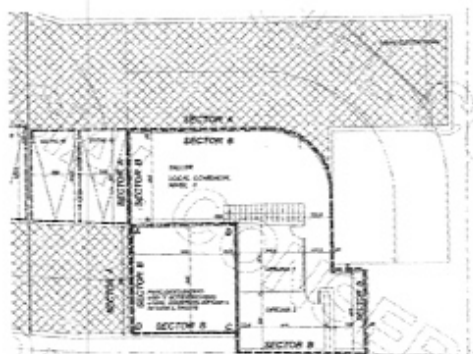
Planta Zócalo

1er Piso: Hall de Acceso, Estar, Recepción, cocina para personal, 2 baños, sala de reuniones.  
Nivel Zócalo: Taller, 3 Privados, Sala de bodega y archivo.
