## INFORME DE VALUACIÓN

NIC 40 Propiedades de Inversión

Terreno, Alberto Llona 1100

Comuna de Maipú, región Metropolitana.

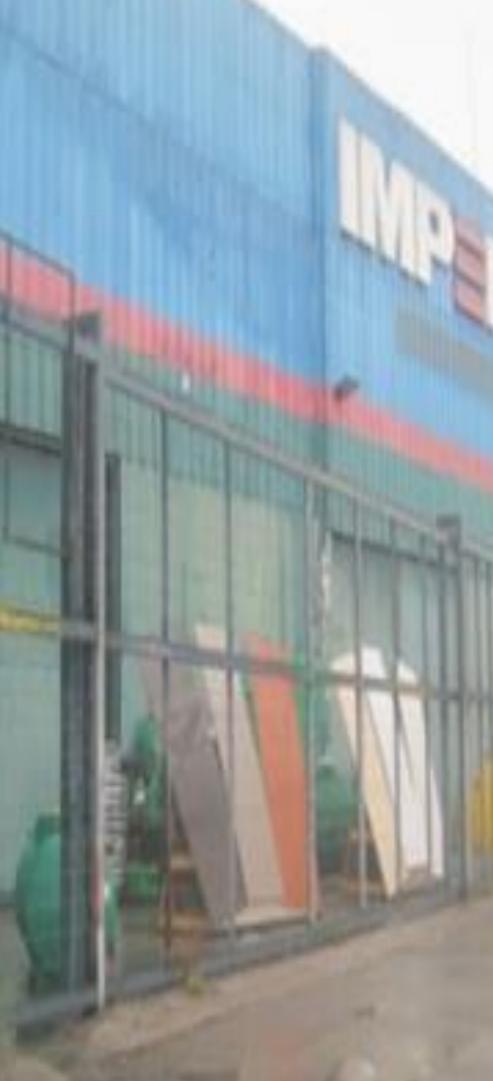
FOTOGRAFÍA REPRESENTATIVA	DESCRIPCIÓN

<p>El inmueble tasado corresponde a una propiedad fusionada recientemente según plano de fusión aprobado por la DOM de Maipú N°11 del 06-02-2018 y cuyo plano fue inscrito en el CBR de Santiago N°51887 del 23-02-2018. Contempla un colegio, un local comercial donde opera la Ferretería Imperial y 5 viviendas unifamiliares de 2 pisos. Terreno emplazado en la vereda poniente de calle Alberto Llona y en la vereda oriente de Avda Pajaritos entre el pasaje Einstein por el norte (donde enfrentan las viviendas) y calle Fernando Riesco por el sur.</p> <p>El plan regulador de la comuna señala que pertenece a la zona "ZC-3, zona mixta de comercios y servicios".</p> <p>Sector centrico de la comuna, que concentra actividades habitacionales, principalmente con viviendas tipo casas, de igual manera se puede apreciar comercio y equipamiento variado. La superficie del terreno es de 15.491,53 m<sup>2</sup>, libres de expropiación (según plano de fusión donde se grafican los perfiles de Avda Alberto Llona y Pajaritos según perfil exigido en la DOM). Presenta construcciones de variada índole distribuidos de la siguiente manera:</p> <ul style="list-style-type: none"> <li>- Estructura tipo galpón industrial para planta de comercio donde opera la Ferretería Imperial, con un total construido de 5.061,70 m<sup>2</sup>.</li> <li>- Colegio, de tipología constructiva en hormigón armado, con un total construido de 3.156 m<sup>2</sup>, y un galpón para gimnasio techado por 308 m<sup>2</sup>.</li> <li>- 5 viviendas, cada una cuenta con 80,40 m<sup>2</sup> (1ºpiso de albañilería por 45,80 m<sup>2</sup> y 2ºpiso de 34,60 m<sup>2</sup>, en madera), además, según lo observado en terreno y verificado en vista aérea todas las viviendas cuentan con ampliación trasera en 1ºpiso por 23,80 m<sup>2</sup>, con terminaciones de buena calidad y acorde al uso actual.</li> </ul> <p>En el momento de la inspección se encontraba en buen estado de conservación sin daños y/o problemas aparentes que puedan afectar el valor del bien tasado.</p>

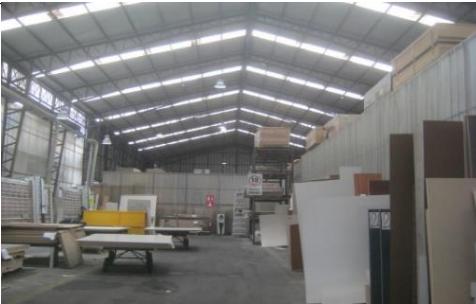
<b>1. Galpones Imperial</b>	Año Construcción: 2000	Superficie Total: 5.061,70

Descripción: Galpón de 2 niveles con 2.009,70 m <sup>2</sup> para local de venta y bodega en 2°piso, galpón de 1 nivel (son 2 galpones adosados que funcionan como una unidad) con 2.595,00 m <sup>2</sup> y cobertizo lateral por 457 m <sup>2</sup> . Tipología constructiva predominante en elementos metálicos.	
Programa: 3 galpones independientes, uno de los cuales cuenta con altillo.Todos de planta libre		
Adosamiento: Adosada	Perm. de Edificación: S/A	Recepción Final: S/A

Obra Gruesa		Terminaciones	Instalaciones
Calidad: Buena	Estado: Bueno	Calidad: Buena	Calidad: Buena
Cimientos: Hormigón armado	Estructura Principal: Acero	Renovación Reciente: No	Renovación Reciente: No
Estructura Secundaria: Acero	Entrepiso: Perfiles de acero	Revestimiento Exterior: Planchaje metálico	Alcantarillado: A colector público
Escaleras: Perfiles de acero	Tabiques: No posee	Revestimiento Interior: Planchaje metálico	Agua Potable: De red pública
Techumbre: Perfiles de acero	Cielos: No posee	Cielos: No posee	Electricidad: De red pública
Cubierta: Acero zincado liso	Pavimentos Secos: Radier	Pavimentos Secos: Radier	Gas: No posee
N° de Pisos: 2	Pavimentos Húmedos: Cerámicos	Pavimentos Húmedos: Cerámicos	Climatización: Si posee
Subterráneos: 0	Puertas: Placa	Puertas: Placa	Calefacción: No posee
	Ventanas: Aluminio gris	Ventanas: Aluminio gris	Sistema de Alarma: Si posee
	Artefactos de Baño: Nacionales buena calidad	Artefactos de Baño: Nacionales buena calidad	Ascensor: No posee

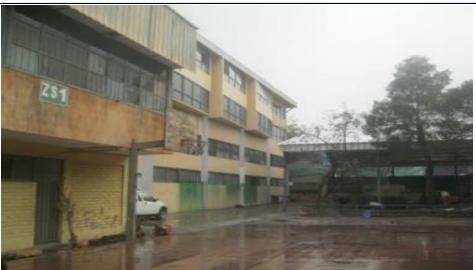
<b>2. Edificios Colegio</b>	Año Construcción: 2005	Superficie Total: 3.156,00

- Las viviendas presentan ampliaciones en el primer piso, las cuales no se encuentran regularizadas.
  - El colegio actualmente se encuentra en desuso.

Descripción: 3 edificios independientes entre si: 1° edificio de 2 pisos para oficinas y salas de computación bibliotecas, 2°edificio de 2 pisos para baños y camarines alumnos y auxiliares y 3° edificio de 4 pisos para salas de clases		
Programa: Salas de clases, laboratorios, baños, oficinas administrativas, cancha deportiva, salas de profesores, biblioteca, pasillos internos.			
Adosamiento: Adosada	Perm. de Edificación: S/A	Recepción Final: S/A	
Obra Gruesa		Terminaciones	Instalaciones
Calidad: Buena	Estado: Regular	Calidad: Buena	Calidad: Buena
Cimientos: Hormigón armado	Estructura Principal: Hormigón armado	Renovación Reciente: No	Renovación Reciente: No
Estructura Secundaria: Albañilería reforzada	Entrepiso: Losa de hormigón armado	Revestimiento Exterior: Estuco pintado	Alcantarillado: A colector público
Escaleras: Perfiles de acero	Tabiques: Acero placas de yeso-c	Revestimiento Interior: Estuco pintado	Agua Potable: De red pública

Techumbre: Cercha de madera	Cielos: Yeso-carton	Cielos: Yeso-carton	Electricidad: De red pública
Cubierta: Fibrocemento planchas	Pavimentos Secos: Cerámico	Pavimentos Secos: Cerámico	Gas: De red pública
N° de Pisos: 3	Pavimentos Húmedos: Cerámico	Pavimentos Húmedos: Cerámico	Climatización: No posee
Subterráneos: 0	Puertas: Placa	Puertas: Placa	Calefacción: No posee
	Ventanas: Aluminio gris	Ventanas: Aluminio gris	Sistema de Alarma: Si posee
	Artefactos de Baño: Nacionales corrientes	Artefactos de Baño: Nacionales corrientes	Ascensor: No posee
	Mobiliario Fijo: No posee	Mobiliario Fijo: No posee	Otros: -

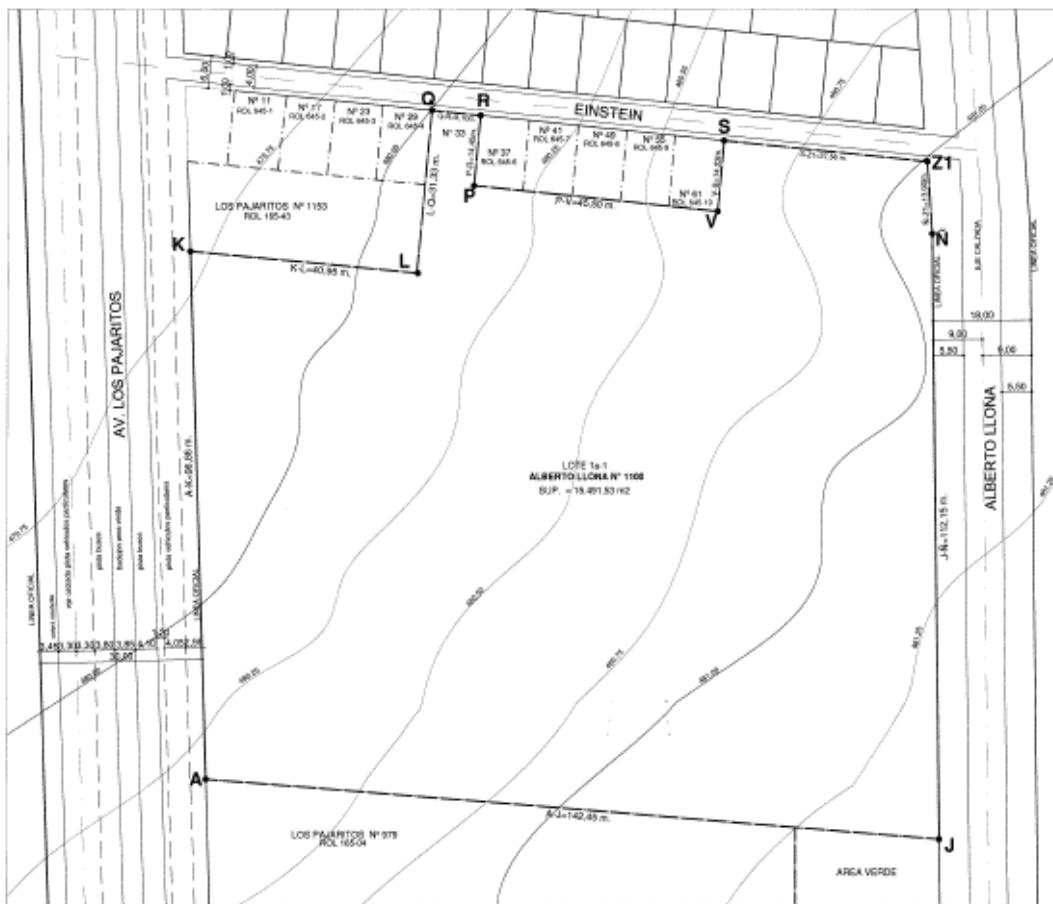
CUADRO DE SUPERFICIES				
SITUACION ACTUAL				
DIRECCION	LOTE	POLIGONO	Superficie	ROL
Einstein N° 33	----	Q-R-P-N-M-L-Q	543,92 m <sup>2</sup>	645 -05
Einstein N° 65	21	S-T-U-V-S	127,40 m <sup>2</sup>	645 -11
Einstein N° 73	23	T-W-Z-U-T	126,70 m <sup>2</sup>	645 -12
Einstein N° 77	25	W-X-Y-Z-W	126,30 m <sup>2</sup>	645 -13
Einstein N° 81	27	X-Z1-Ñ-Y-X	151,20 m <sup>2</sup>	645 -14
Alberto Llona N°1100	1a	K-M-N-Ñ-Q-H-G-F-E-D-C-B-K	7.983,95 m <sup>2</sup>	165 -10
Alberto Llona N°1000	1b	A-B-C-D-E-F-G-H-O-J-A	6.432,06 m <sup>2</sup>	165 -33
SITUACION PROPUESTA				
DIRECCION	LOTE RESULTANTE	POLIGONO	Superficie	
Alberto Llona N°1100	1a-1	A-K-L-Q-R-P-V-S-Z1-Ñ-J-A	15.491,53 m <sup>2</sup>
