## INFORME DE VALUACIÓN

NIC 40 Propiedades de Inversión

Casa, Calle Cuatro Alamos N°19

Comuna de Maipú, región Metropolitana.

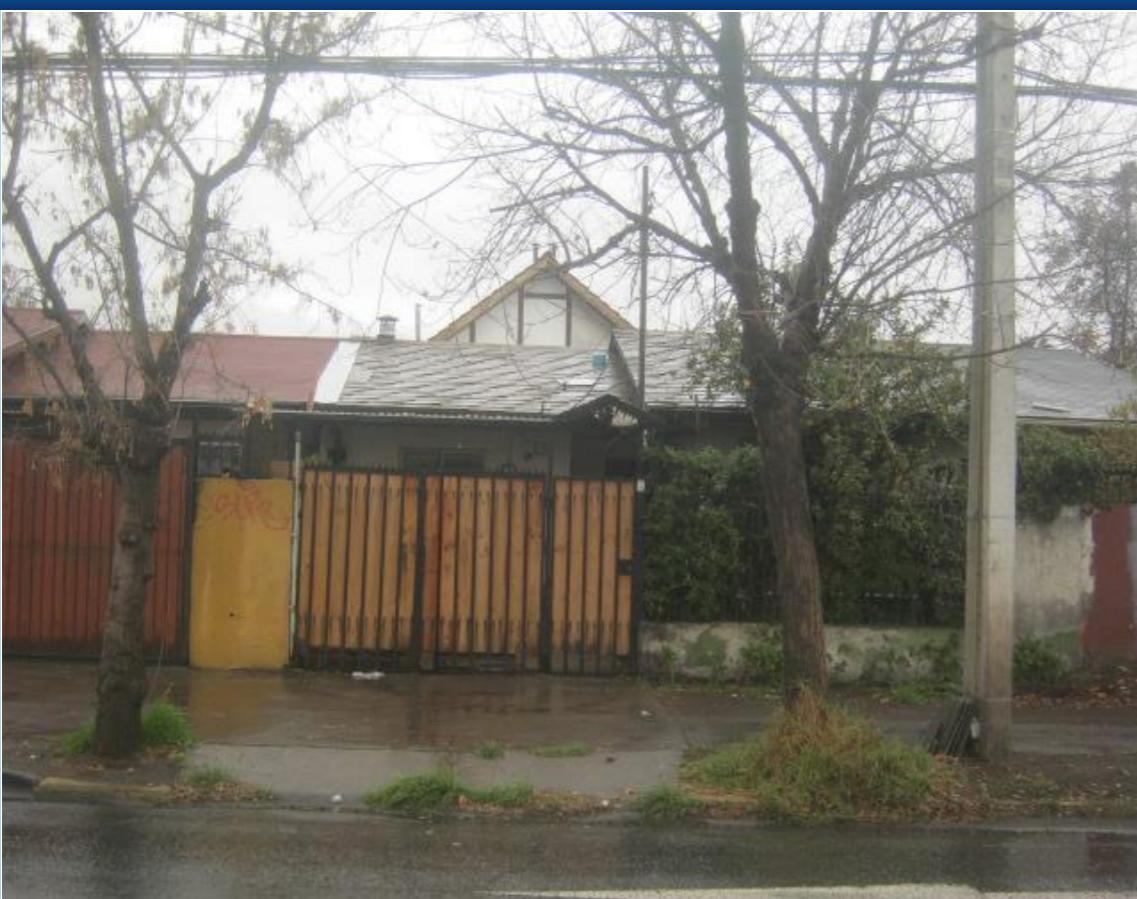
#### FOTOGRAFÍA REPRESENTATIVA

El inmueble tasado corresponde a una propiedad de uso "habitacional", según SII, actualmente funciona como vivienda unifamiliar, emplazada en la vereda sur de calle Cuatro Alamos entre las Avenidas Pajaritos y Alberto Llona. La propiedad posee un rol único N° 165-35. El plan regulador de la comuna señala que pertenece a la zona "ZC-3, Zona Mixta Comercio y Servicio". Sector de usos mixtos, consolidado, de carácter residencial predominante, compuesto principalmente por edificaciones tipo casas, en menor escala, se puede apreciar actividades comerciales y equipamiento variado. Presenta una superficie edificada de 66,60 m<sup>2</sup> útiles y 126 m<sup>2</sup> de terreno. La construcción presenta una ampliación trasera correspondiente a un dormitorio simple por 9,62 m<sup>2</sup> y un cobertizo en el patio trasero techado por 13,57 m<sup>2</sup>, ambas edificaciones no se encuentran regularizadas. Tipología constructiva en albañilería reforzada, con terminaciones de calidad media. La urbanización es completa. En el momento de la inspección se encontraba en buen estado de conservación sin daños aparentes que puedan afectar el valor del bien tasado.

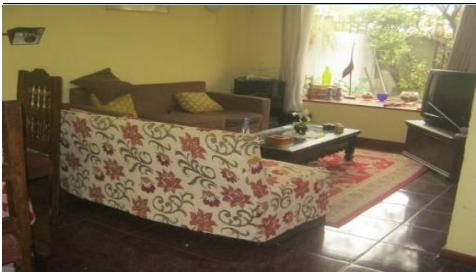
1. Vivienda original		Año Construcción: 1982	Superficie Total: 66,60

Descripción: Albañilería armada con cadenas en su parte superior, estructura de madera para techumbre cubierta de teja de arcilla plana, pisos de cerámicos, muros estucados y cielos de volcánita		
Programa: Estar-comedor, 1 cocina, 1 baño completo y 3 dormitorios simples				
Adosamiento: Pareada	Perm. de Edificación: S/A	Recepción Final: S/A		
<b>Obra Gruesa</b>	<b>Terminaciones</b>	<b>Instalaciones</b>		
Calidad: Buena	Calidad: Buena	Calidad: Buena		
Estado: Bueno	Estado: Bueno	Estado: Bueno		
Cimientos: Hormigón armado	Renovación Reciente: No	Renovación Reciente: No		
Estructura Principal: Albañilería	Revestimiento Exterior: Pintura	Alcantarillado: A colector público		
Estructura Secundaria: Madera	Revestimiento Interior: Estuco pintado	Agua Potable: De red pública		
Entrepiso: No posee	Cielos: Losa enlucida	Electricidad: De red pública

Escaleras: No posee	Pavimentos Secos: Cerámicos	Gas: No posee		
Tabiques: Madera placas yeso-caí	Pavimentos Húmedos: Cerámicos	Climatización: No posee		
Techumbre: Cercha de madera	Puertas: Placa	Calefacción: No posee		
Cubierta: Asfalto tejas	Ventanas: Aluminio gris	Sistema de Alarma: No posee		
N° de Pisos: 1	Artefactos de Baño: Nacionales buena calidad	Ascensor: -		
Subterráneos:	Mobiliario Fijo: no tiene	Otros: -

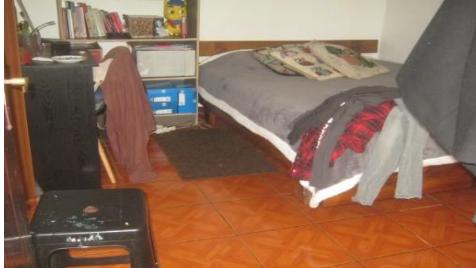
2. Ampliación trasera		Año Construcción: 1990	Superficie Total: 9,62

Descripción: Albañilería armada con cadenas en su parte superior, estructura de madera para techumbre cubierta de teja de arcilla plana, pisos de cerámicos, muros estucados y cielos de volcánita		
Programa: 1 dormitorio simple				
Adosamiento: Adosada	Perm. de Edificación: S/A	Recepción Final: S/A		
<b>Obra Gruesa</b>	<b>Terminaciones</b>	<b>Instalaciones</b>		
Calidad: Buena	Calidad: Buena	Calidad: Buena		
Estado: Bueno	Estado: Bueno	Estado: Bueno		
Cimientos: Hormigón armado	Renovación Reciente: No	Renovación Reciente: No		
Estructura Principal: Albañilería	Revestimiento Exterior: Pintura	Alcantarillado: A colector público		
Estructura Secundaria: No tiene	Revestimiento Interior: Estuco pintado	Agua Potable: De red pública		
Entrepiso: No posee	Cielos: Yeso-cartón	Electricidad: De red pública		
Escaleras: No posee	Pavimentos Secos: Cerámico	Gas: No posee

Tabiques: Acero placas de yeso-c	Pavimentos Húmedos: -	Climatización: No posee		
Techumbre: Cercha de madera	Puertas: Placa	Calefacción: No posee		
Cubierta: Asfalto tejas	Ventanas: Aluminio gris	Sistema de Alarma: No posee		
N° de Pisos: 1	Artefactos de Baño: Nacionales buena calidad	Ascensor: -		
Subterráneos: 0	Mobiliario Fijo: No posee	Otros: -

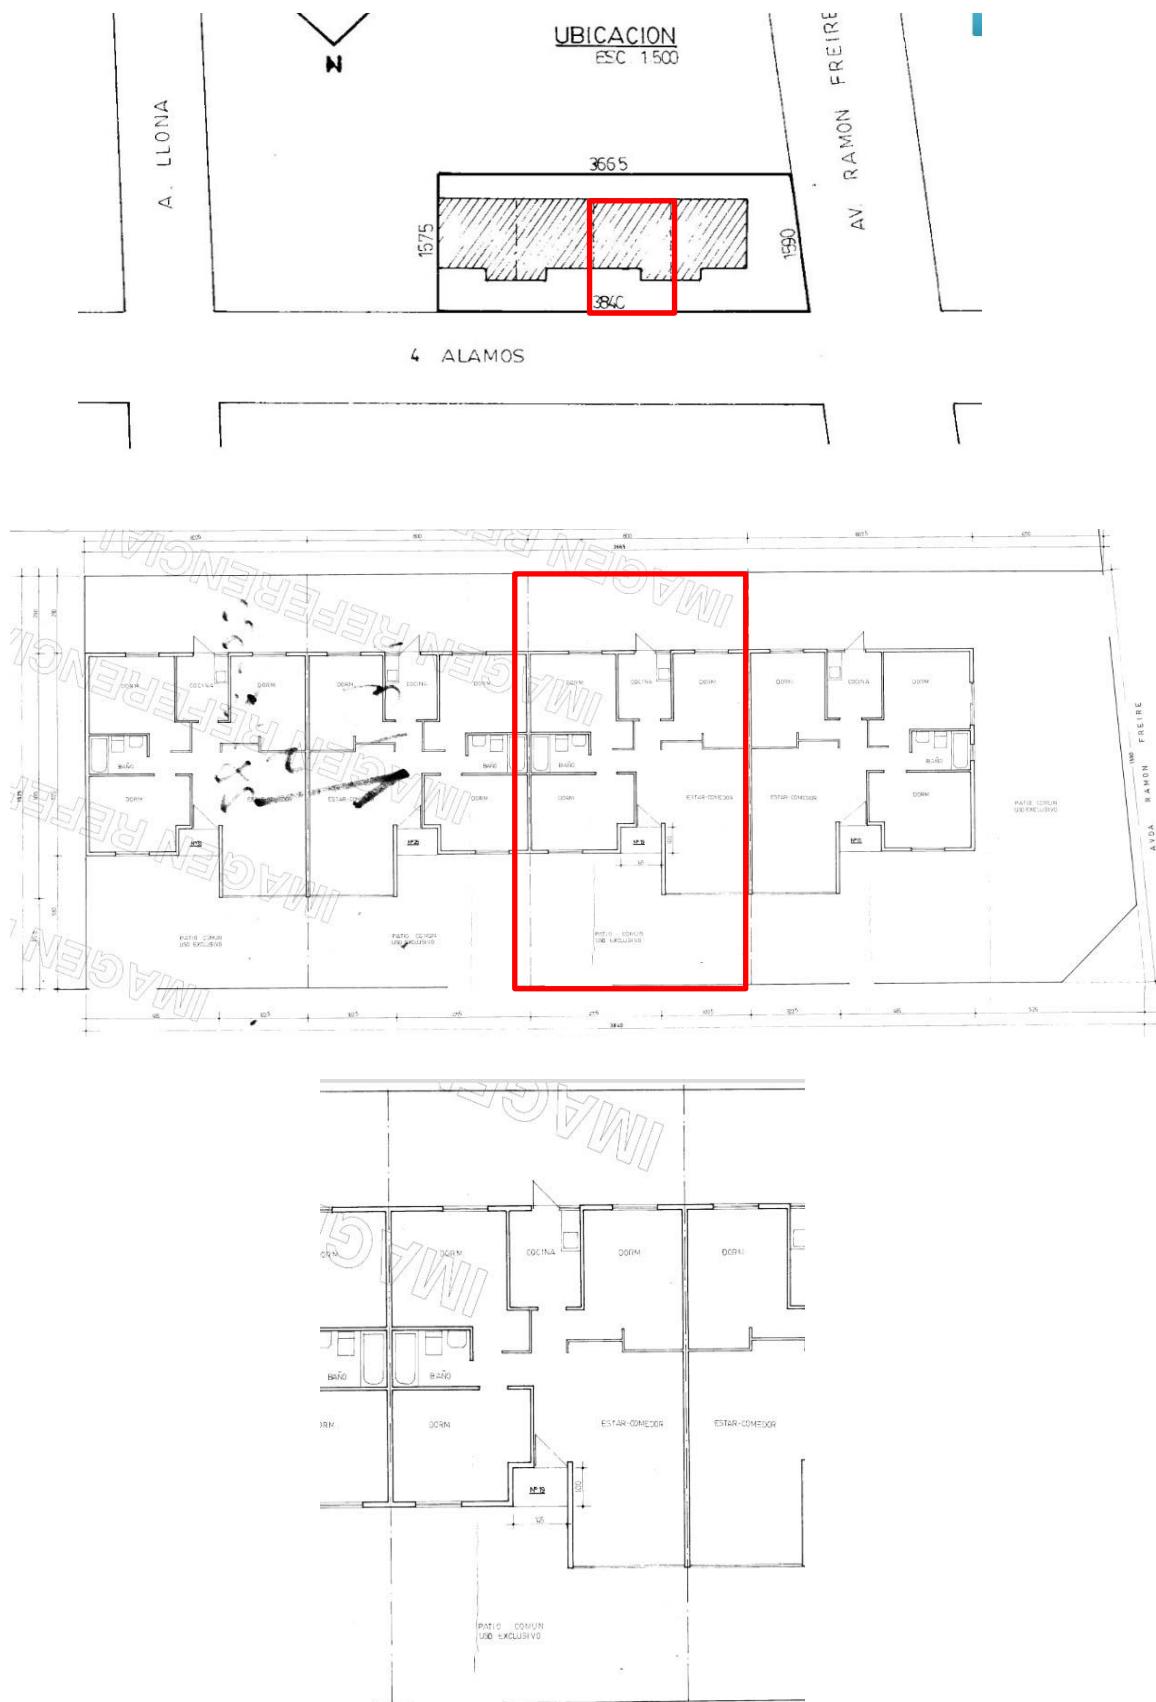
## 9.2. PLANIMETRÍA DEL INMUEBLE

DIRECCION	SUPERFICIE COMUN EN M <sup>2</sup>		
	EDIFICADA	PATIO USO EXCLUSIVO	
4 ALAMOS N°11	67,18	142,59	209,67
" N°19	66,60	59,40	126,00
" N°25	66,00	59,40	126,00
" N°33 ✓	67,18	60,00	127,18
<b>TOTALES</b>	<b>267,56</b>	<b>321,49</b>	<b>589,05</b>

PLANO DE LEY DE VENTAS POR PISOS - LEY N° 6071  
4 VIVIENDAS DFL-2 DE 1 PISO - CALLE 4 ALAMOS N°11-19-25-33-MAIPU
