INFORME DE TASACION

CUATRO ALAMOS Nº 19

COMUNA DE MAIPU

INFORME DE TASACION
PROPIEDAD URBANA

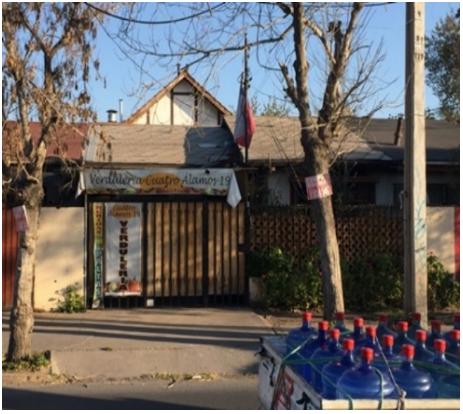
Casa original	Programa living, comedor, cocina, 1 baño y 3 dormitorios. (Información del CBRS)	
Estructura	Visita exterior por lo que de acuerdo a información recopilada del SII y lo visto en terreno, posee pavimentos en hormigón, estructura de albañilería reforzada y cerchas de madera.

Terminaciones	Visita exterior por lo que se descome el nivel de terminaciones.	
Instalaciones	Red eléctrica, red de alcantarillado y red de agua potable	
Estado	En regular estado de conservación año 1982.

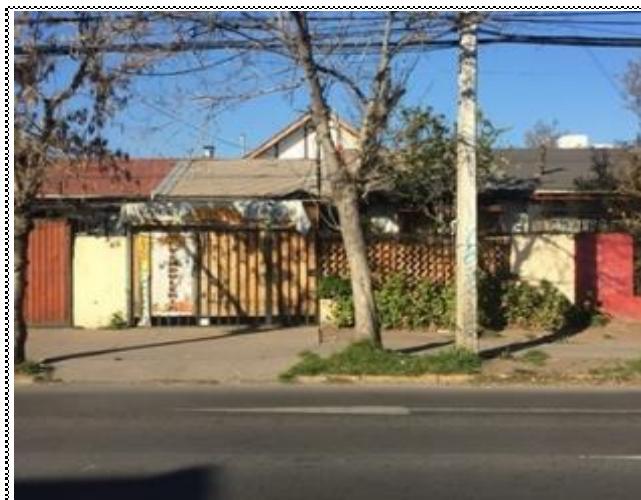
VISTA FACHADA DE LA PROPIEDAD
