## INFORME DE VALUACIÓN

NIC 40 Propiedades de Inversión

Industrial, San Pablo 9470

Comuna de Pudahuel, región Metropolitana.

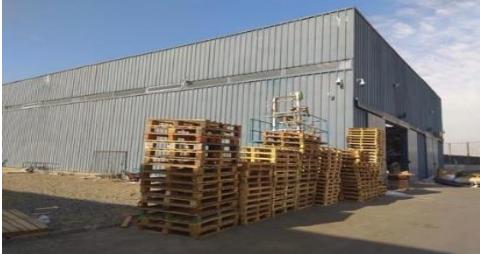
| | | Descripción: Edificación de 9,6 metros de altura a hombro y de 10 metros a cumbre cuyo uso actual es de bodegaje. Su laboratorio y baños están en desuso. | |
| Programa: Bodega, batería de baños y laboratorio. | | | |

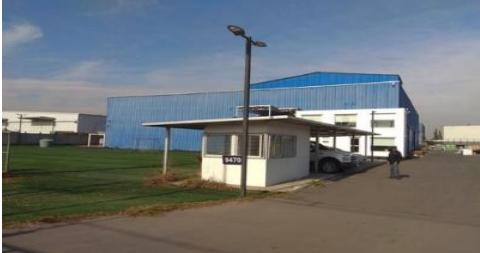
| | | Descripción: Edificación de 9,6 metros de altura a hombro y de 10 metros a cumbre cuyo uso actual es de bodegaje. | |
| Programa: Bodega con edificación interior lateral. | | | |

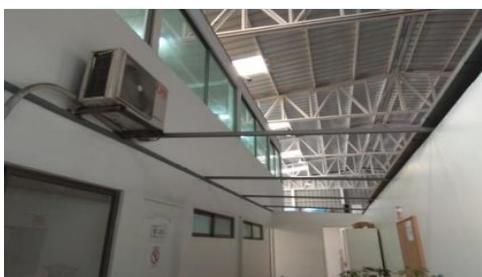
### 3. Oficinas Administrativas

| Adosamiento: | Aislada | Año Construcción: | 2014 | Superficie Total: | 126,56 |
|---|---|---|---|---|---|
| Descripción: | Dos pisos de oficinas al interior de una bodega mayor. | | | | |

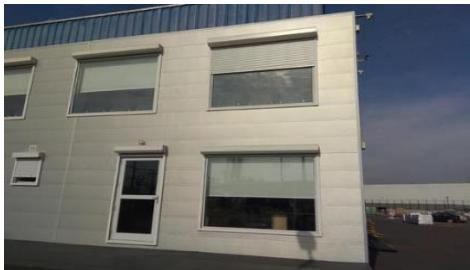
### 4. Oficinas Ampliadas

| Adosamiento: | Aislada | Año Construcción: | 2018 | Superficie Total: | 56,25 |
|---|---|---|---|---|---|
| Descripción: | Dos Pisos de oficinas adosados a la fachada de la bodega N°2. | | | | |

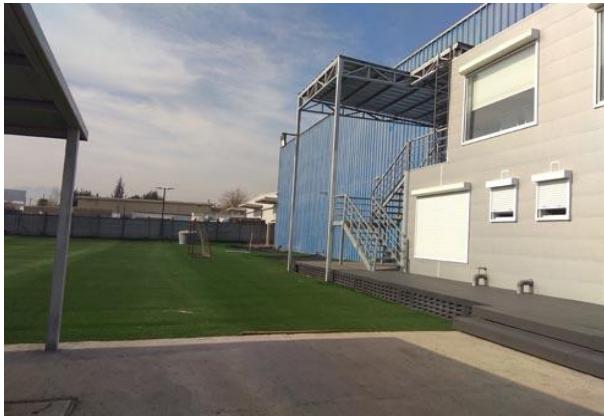
Volúmen ampliado en Bodega 2

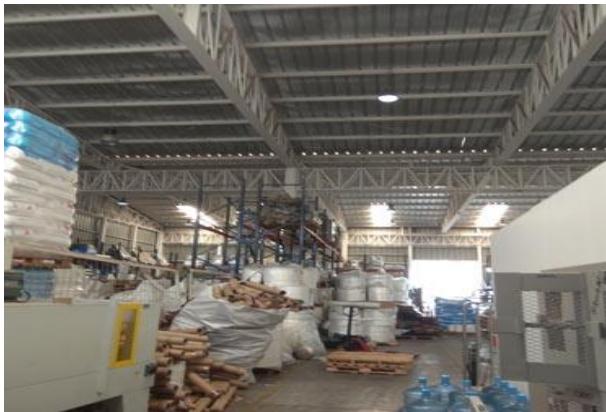
Interior Bodega 2

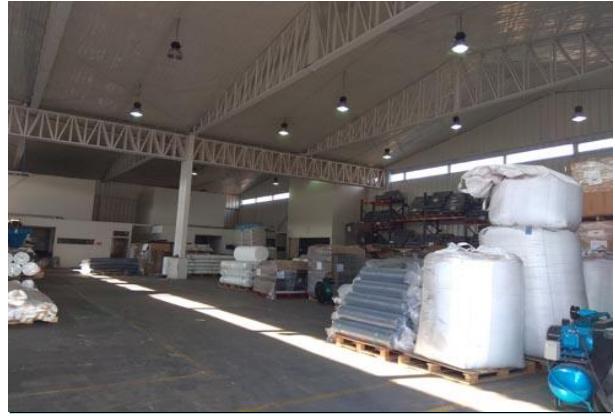
Vista 1 Interior Bodega 1
